febiEXAKT

Натяжитель цепи

febi № 26751

ПОДХОДИТ ДЛЯ
двигателей Mercedes-Benz M271

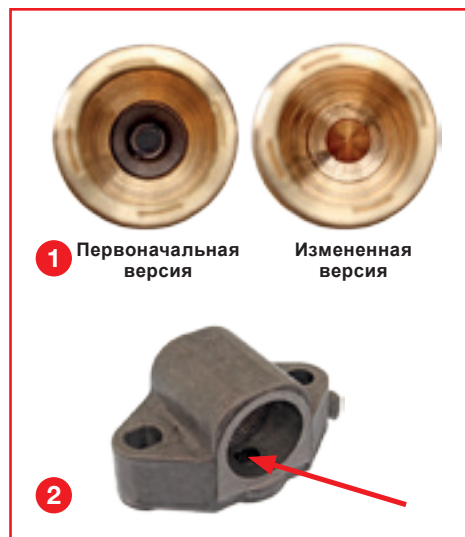
Производителем автомобиля была изменена конструкция натяжителя цепи. У первоначальной версии натяжителя (ср. № 271 050 04 11) был встроен обратный клапан. В новой измененной версии натяжителя (ср. № 271 050 06 11) он отсутствует (рис. 1).

При установке натяжитель цепи вкручивается в держатель, в который интегрирован обратный клапан (рис. 2). Этот клапан регулирует объем масла таким образом, чтобы давление на поршень натяжителя оставалось неизменным при колебаниях давления масла.

Если обратный клапан в держателе функционирует не должным образом, возможен отток масла назад. Следовательно натяжитель цепи не может натянуть ее как надо, хотя он заменен на новый. Особенно при запуске двигателя и больших нагрузках это может привести к поломке двигателя.

Чтобы предотвратить вышеописанную проблему, febi bilstein рекомендует при замене натяжителя цепи также менять и держатель. febi bilstein предлагает два комплекта (febi 40953 и febi 40954), в состав которых входит держатель с интегрированным обратным клапаном.
