febi 45956

Volkswagen, Audi, Seat und Skoda
(verschiedene Modelle)

Distributiekettingset en nokkenasbeugel

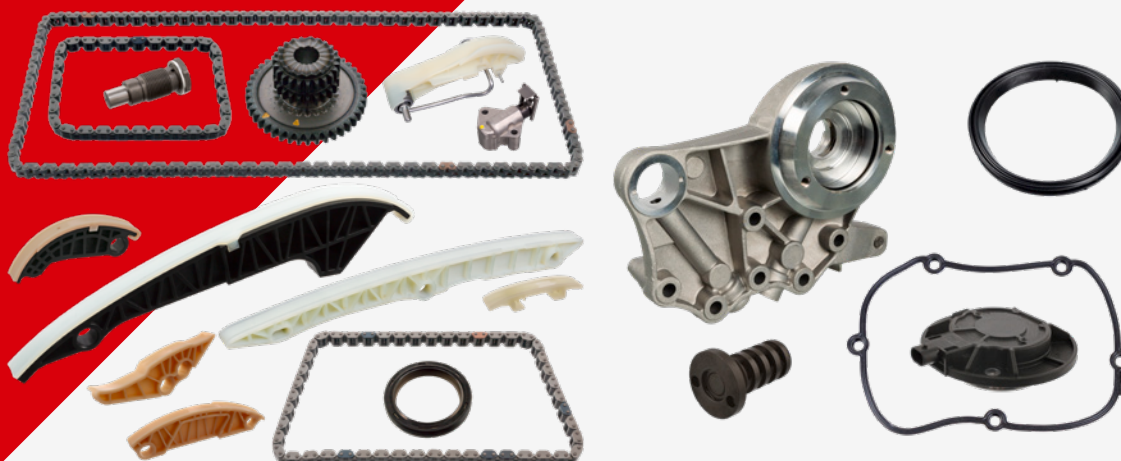
Probleem

Langere opstarttijd of een rammelend geluid onder de motorkap. Storinglampje motormanagement brandt of motor start niet.

Oorzaak

Verlenging distributieketting. Storing in de olieterugslagklep voor de regeling van de nokkenastiming.

Als de motor niet soepel draait en een of meer foutcodes worden vermeld, controleer dan de timing-gegevens van de ECU. Deze mogen niet hoger zijn dan +/- 5 graden.

Als de uitgelezen gegevens meer dan 5 graden vermelden bij stationair draaien of tijdens een test met volledig geopende gasklep, is het scherm voor de olieterugslagklep in de beugel voor de nokkenasversteller losgekomen en blijven steken in de stuurklep van de nokkenasversteller en de nokkenasversteller aan de inlaatzijde (afb. 1).
