INFORME TÉCNICO

Advertencia y precaución
en el montaje de la junta de
tapa de balancines 11023900

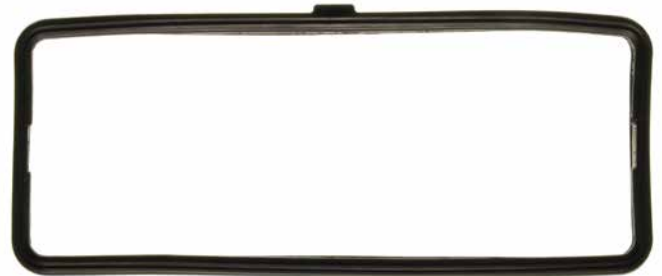
Informar al cliente acerca de la importancia que tiene realizar un **apriete correcto** en el montaje de la junta de tapa de balancines con referencia **11023900**.
