# INFORME TÉCNICO

Montaje junta de cárter  
14067000 en motores  
G8T- G9T- G9U de Renault

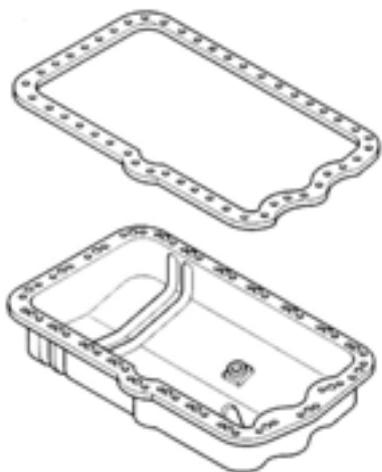
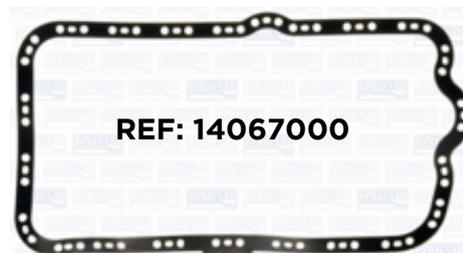
Es una junta de poco espesor donde el cliente debe tener **extremo cuidado a la hora de apretar**, ya que si no se realiza de una manera correcta es muy probable que **se supere los límites elásticos** del elastómero y terminaría por agrietarse, generándose así posibles pérdidas de aceite tal y como se puede observar en las siguientes imágenes:

El par indicado en el manual del taller es muy bajo, de modo que si el cliente no utiliza una llave dinamométrica para conseguir dicho par, sería muy fácil que se sobrepase hasta agrietar el elastómero, y produciéndose las inevitables pérdidas de aceite.
