SWAG 10 92 6775

Passend für:
Mercedes Benz CDI-Motoren

Vergl.-Nr. 646 200 05 70

Riemenspanner

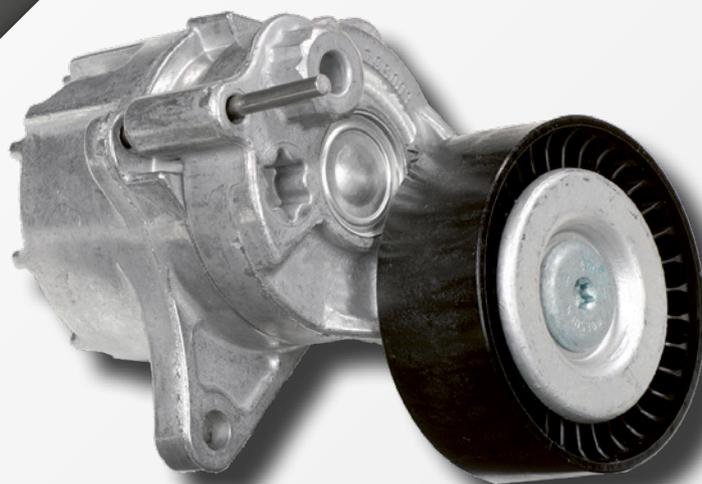
Konstruktionsbedingt kann bei Verwendung der ursprünglichen Version des Riemenspanners (Vergl.-Nr. 611 200 04 70) im Fahrbetrieb eine Geräusentwicklung entstehen (Herstellerseitig wurde diese Version zwischenzeitlich ersetzt).

Verursacht werden die Geräusche durch die direkte Berührung der Feder mit dem Gehäuseboden (1). Die Federhöhe ist überdimensioniert. Bei den Federn kommt es bei dieser Anwendung nur auf die Torsionswerte an (2), (6).

Die Berührung der Feder mit dem mitgegossenen Hohldorn (3) sowie dem Gehäuseboden (4) erzeugt diese Geräusche.

SWAG bietet mit dem Riemenspanner SWAG Nr. 10 92 6775 (Vergl.-Nr. 646 200 05 70) die Lösung für den freien Ersatzteilmarkt.

Eine hochverschleißfeste Kunststoffbuchse (5) entkoppelt die Feder vom Gehäuseboden und verhindert die metallische Berührung im Bereich der Aufnahme.

Da es nur auf die Torsionswerte der Feder ankommt, wurde die Federhöhe verringert (6). Die Berührung der Feder mit dem Gehäuseboden wird auch durch die Auflage der Feder auf der Kunststoffbuchse (7) wirksam verhindert.

So entstehen keine Geräusche. In der neuen Version (8) ist ein Stahlstift mit eingegossen, auf welchem sich die Feder zentriert.
