SWAG 30 92 1764

Referência OE 036 109 243 J

Tensor de correia de distribuição

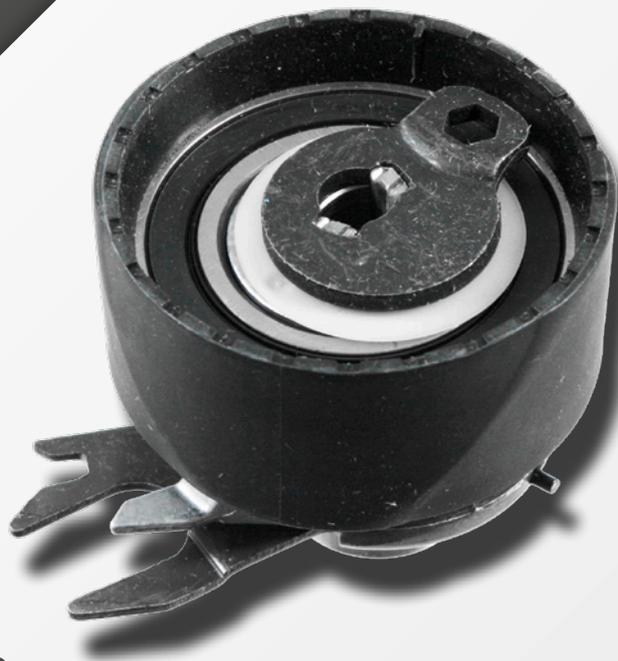
O tensor de correia provoca vibrações na correia de distribuição, o que leva à existência de ruído.

A versão original do tensor de correia de distribuição (ref. no. 036 109 243 D e 036 109 243 G) tem um formato redondo. Este facto conduz a vibrações da correia de distribuição e ao ruído descrito acima. Esta versão foi substituída pela OE e não se encontra disponível para venda.

A superfície de funcionamento do tensor de correia tem elevações diagonais (ver imagens). Isto é propositadamente para garantir que a correia dentada funcione suavemente. A superfície de funcionamento irregular reduz a vibração da correia de distribuição. Simultaneamente, conduz a um aumento da vida útil da correia de distribuição.

A superfície de funcionamento do tensor com elevações diagonais não é um defeito de fabrico! O valor de aperto do parafuso do tensor é de 20Nm.

A SWAG recomenda a utilização do tensor de correia de distribuição 30 92 1764 (ref. no. 036 109 243 J). Este tensor, otimizado em termos de ruído, foi especialmente desenvolvido para as aplicações descritas acima.
