Dica da Blue Print

Mitsubishi Airtrek, Carisma, Colt, FTO, Galant, Shogun, Space Runner, Space Star, Space Wagon - Bobina de Ignição
Referências aplicáveis: ADC41473

Data de emissão: 01/06/2005

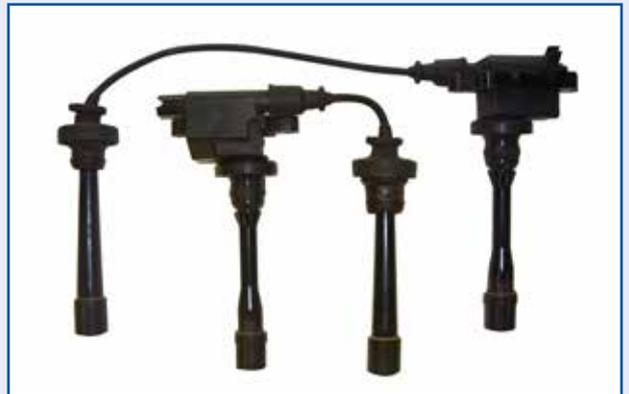
A bobine de estado sólido tem duas saídas de Alta Tensão, uma através de um cabo de Alta Tensão que conduz a uma vela de ignição distante e a outra através de um cabo de vela de ignição montada diretamente debaixo do conjunto da bobine. O veículo tem duas dessas bobines que operam num modo de faísca dupla; a primeira bobina comanda os cilindros 2 & 3 e a segunda bobina os cilindros 1 & 4.
