НОВОЕ: прокладка для ремонта ГБЦ

MAN D2066 LF | LOH | LUH

195.470 |

1,5 mm

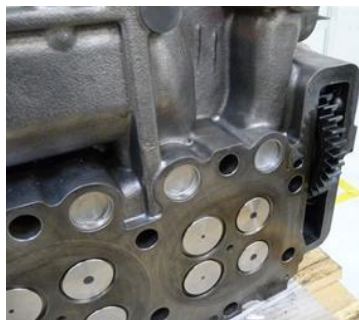
Уплотняемая поверхность ГБЦ с цилиндрическим зубчатым колесом

цилиндрических зубчатых колес в головке цилиндров и моторном блоке, (см. рисунки) делает необходимым, чтобы материал, снятый при машинной обработке уплотняемой поверхности, был компенсирован при помощи более толстой ремонтной прокладки ГБЦ.

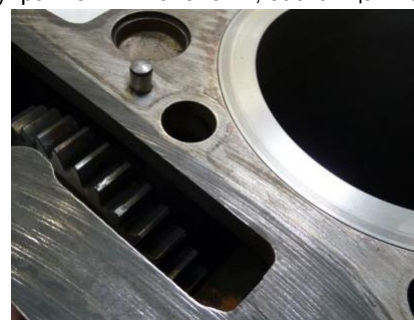
Уплотняемые поверхности моторного блока с цилиндрическим зубчатым колесом

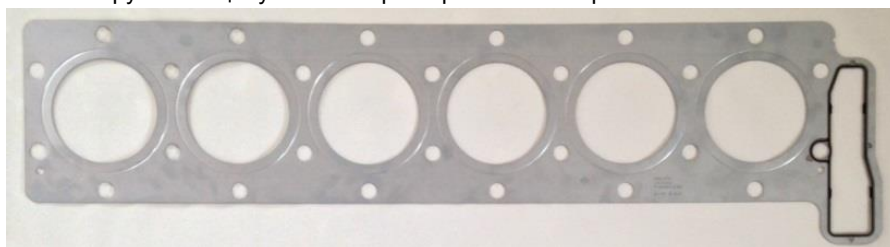
В отличие от стандартных прокладок данные прокладки, как видно на рисунке, имеют на лицевой стороне дополнительную насечку, которую хорошо видно также и после монтажа.
