# 10147120

# CITROEN

c.c. 2946 (mm) 87 (mm)

1 ES9J4(XFZ)

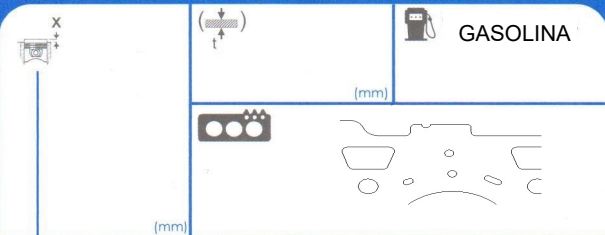
1 81049700 M10X1.50X147(8)

1) 2 Kpm  
2) -180°  
3) 1.5 Kpm  
4) 115°

5) 115°

RETIGHTENING

**TORQUE SEQUENCE**

LOOSEN 90° AND TIGHTEN BOLT BY BOLT RESPECTING THE SPECIFIED TORQUE AND ORDER  
AJUSTAR 90° Y APRIAR TORNILLO A TORNILLO CON EL PAR Y ORDEN ESPECIFICADOS  
LOOSEN ALL THE BOLTS  
AJUSTAR TODOS LOS TORNILLOS  
RUN THE ENGINE UNTIL TOTAL OPENING OF THE THERMOSTAT  
LET THE ENGINE COOL DOWN FOR 4 HOURS (WITH OPEN BONNET)  
OPEN THE CAP OF THE EXPANSION TANK OF THE WATER COOLING CIRCUIT  
RODAR EL MOTOR HASTA LA APERTURA TOTAL DEL TERMOSTATO  
DEJAR ENfriAR EL MOTOR CUATRO HORAS (CAPOT ABIERTO)  
ABRIR EL TAPÓN DEL VASO DE EXPANSIÓN DEL CIRCUITO DEL AGUA DE REFRIGERACIÓN
