# 10164920

R010624

# TOYOTA

c.c. 1975 (mm) 86 (mm)

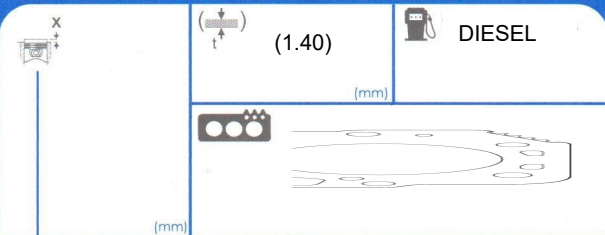
1	<b>81008200</b>	M11X1.25X123(8),M11X1.25X145(10)
---	-----------------	----------------------------------

- 2.5 Kpm
- 4.5 Kpm
- 90°+4.5 Kpm
- 90°
- 90°

1 NO RETIGHTENING
