# Kontroll av sekundärluftventiler

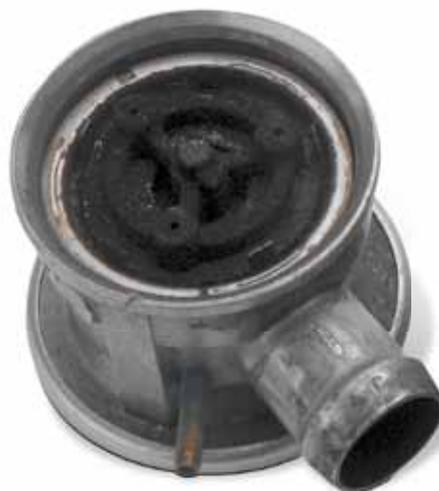
Skada genom avgaskondensat

I nästan alla fall förorsakas dessa skador genom avgaskondensat i sekundärluftpumpen.

Vid reparationen ersätts oftast endast sekundärluftpumpen.

Den egentliga skadeorsaken ligger emellertid inte i sekundärluftpumpen!

Vid byte av luftpumpen blir orsaken till pumphaveriet oftast kvar i fordonet.

Vid byte av en sekundärluftpump måste alltid även tätheten hos den styrande elektriska omkopplingsventilen och sekundärluftventilen kontrolleras.

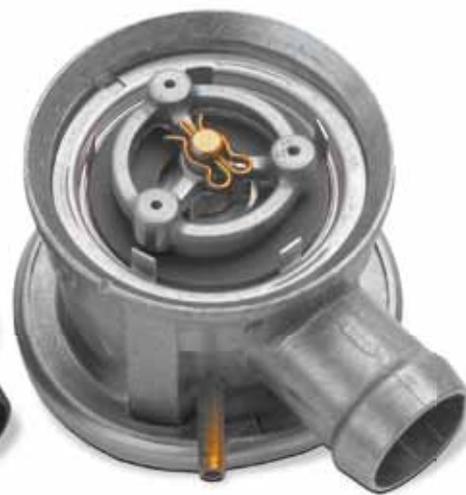
Jämförelse: Ny

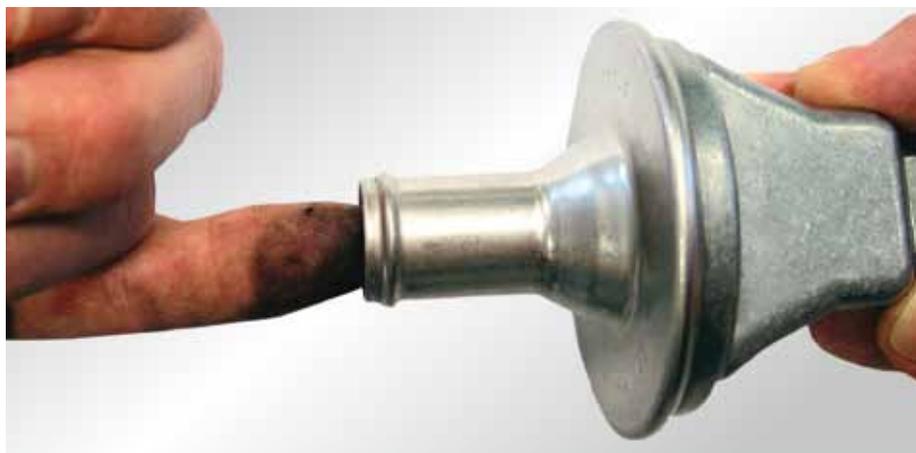
- På sekundärluft-backventilen lossar man på förbindelseslangen som leder till sekundärluftpumpen.  
→ se kontrollpunkt "P" på bilden på nästa sida
- Hittar man avlagringar på denna sidan, (Fingertest, se vidstående bild) är backventilen otät och måste ersättas. I detta fall kan sekundärluftpumpen redan tagit skada: Kontrollera därför sekundärluftpumpen igen och ersätt vid behov.

Enkel kontroll av backventilen

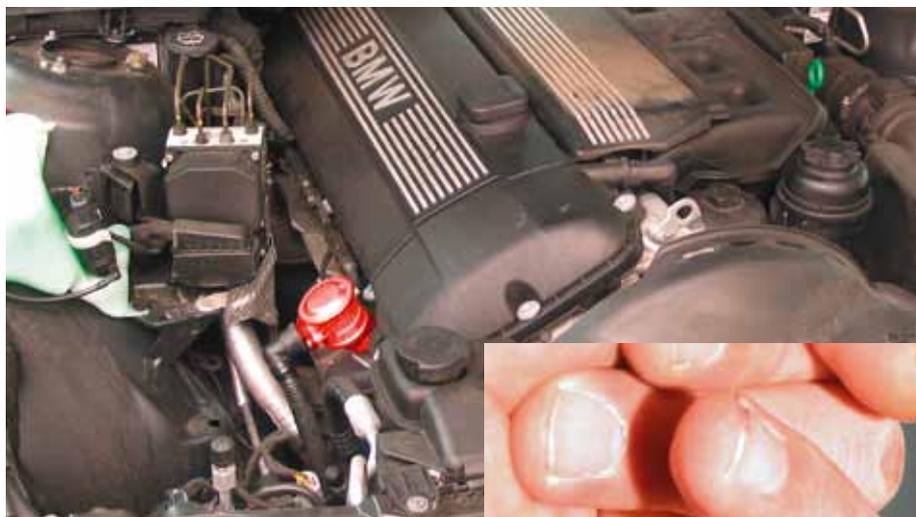
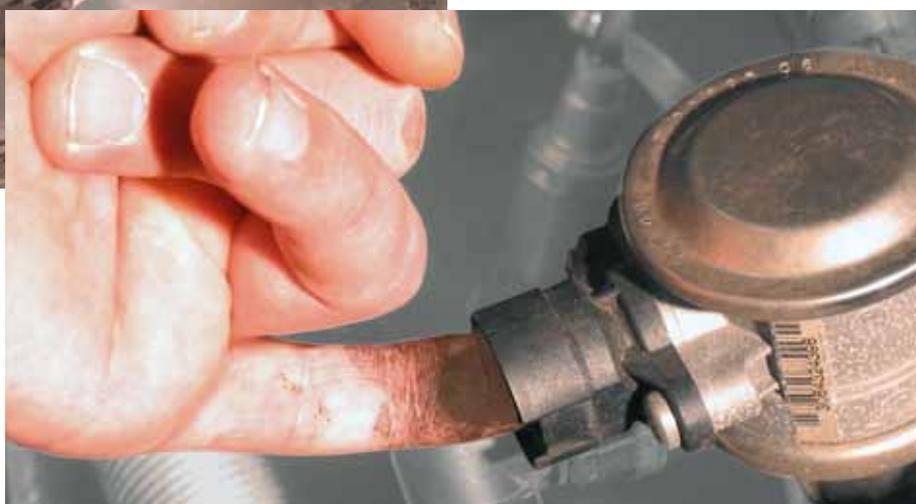
Snabbkontroll på sekundärluftventil i BMW 520i (markerad)
