SERVICE INFO – LuK 0007

Πληροφορίες για το ρουλεμάν 500 0035 10

Κατασκευαστές:	BMW
Κωδ. LuK-AS:	500 0035 10
Κωδικός OE:	21 51 1 204 419 21 51 1 207 275 21 51 1 208 423 21 51 1 223 168 21 51 1 223 366 21 51 1 225 203 21 51 2 225 619

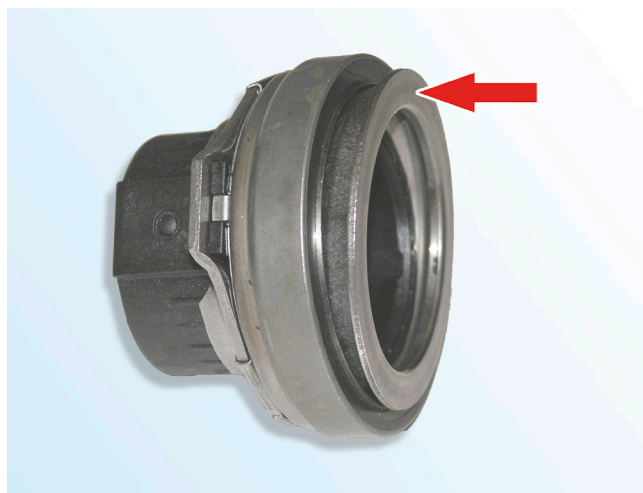
Εικόνα 1: 500 0035 10

Το ρουλεμάν συμπλέκτη 500 0035 10 διαθέτει για την βελτίωση της χρήσης του συμπλέκτη έναν μηχανισμό συμψηφισμού (βέλος).

Το ρουλεμάν συμπλέκτη αποτελείται από ένα κλασικό ρουλεμάν συμπλέκτη και έναν δακτύλιο ρύθμισης. Ο δακτύλιος ρύθμισης κουμπώνει στο περίβλημα του ρουλεμάν και σχηματίζει ένα συγκρότημα. Χωρίς φορτίο ο δακτύλιος ρύθμισης μετακινείται χαλαρά στο ρουλεμάν.

Αυτό δεν αποτελεί ελάττωμα!

Δεν επιτρέπεται ούτε ο δακτύλιος ρύθμισης ούτε το περίβλημα του ρουλεμάν συμπλέκτη να επαλειφθούν με γράσο, αφού αυτό μπορεί να δυσχεράνει τη λειτουργία λόγω δημιουργίας κρούστας στις διολισθητικές επιφάνειες.

Προσοχή στις οδηγίες του κατασκευαστή του οχήματος!
