SERVICE INFO – LuK 0030

Monteringsvejledning

til LuK RepSet 621 3027 09/33 621 3045 09/33 og 621 3050 09/33

Bilernes producenter:	Opel, Vauxhall
Modeller:	Astra G/H, Combo, Corsa C, Meriva, Signum, Vectra C, Zafira B
Motorer:	Z16XEP, Z16YNG Z18XE, Z18XER
Gearkasse:	F17
Best. nr. LuK RepSet:	621 3027 09/33 621 3045 09/33 621 3050 09/33
Svinghjulets OE-nr.:	90536140/616169 93186460/5616016

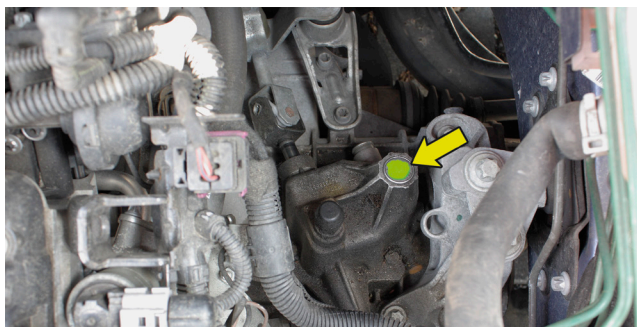
Billede 3: Markering på gearkassen

Køretøjer op til motornummer 20KC2904, som viste den samme fejl, er også blevet ombygget med disse dele indenfor en værkstedsforanstaltning og blev markeret med et grønt punkt på gearkassen (se figur 3).

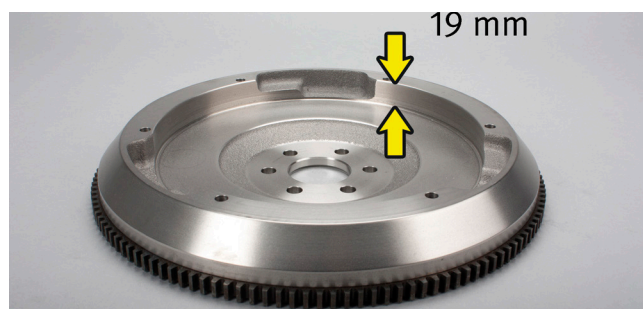
Forskelle på svinghjulet kan ses på figurer 1 og 2.

Billede 1: OE-nr. 90536140/616169 uden hulning i periferi; svinghjulets dybde: 19 mm

Derfor er der siden maj 2007 blevet hos køretøjsfabrikanter og fra motornummer 20KC2905 seriemonteret en modificeret kobling og et modificeret svinghjul. Svinghjulets dybde er blevet skiftet fra 19 mm til 21,6 mm.

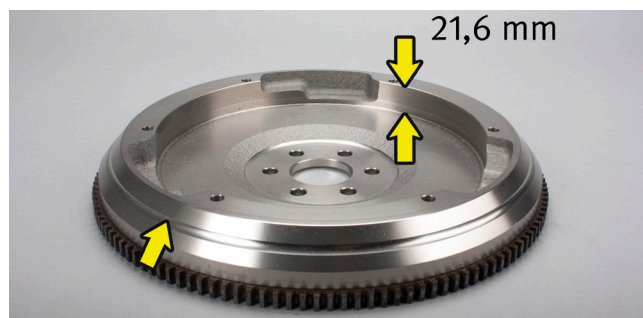
Billede 2: OE-nr. 93186460/5616016 med hulning i periferi; svinghjulets dybde: 21,6 mm
