## SERVICE INFO – LuK 0055

# ΒΔΜ LuK 415 0560 10

## Τροποποιημένος δακτύλιος αισθητήρα

Κατασκευαστής:	Ford
Μοντέλο:	Transit
Έτος μοντέλου:	2006 –
Κινητήρας:	3,2 TDCi
ΒΔΜ Luk:	415 0560 10

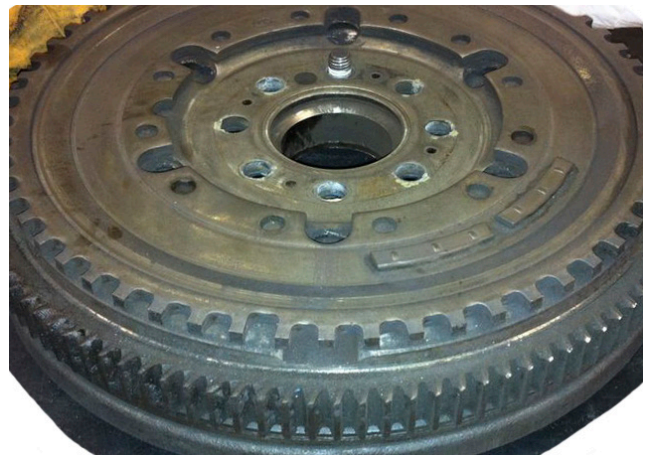
Εικόνα 1: Έκδοση έως 03/2012

Η εικόνα 1 παρουσιάζει τη διαμόρφωση ΒΔΜ που χρησιμοποιείται σε οχήματα έως ημερομηνία παραγωγής 03/2012. Η εικόνα 2 παρουσιάζει ένα ΒΔΜ όπως τοποθετείται σε οχήματα από 04/2012, το οποίο από τότε διατίθεται ως ανταλλακτικό.

Στα πλαίσια της συνεχούς εξέλιξης των προϊόντων μας, ο δακτύλιος αισθητήρα και η διάταξη ρουλεμάν του βολάν διπλής μάζας (ΒΔΜ) 415 0560 10 έχει τροποποιηθεί.

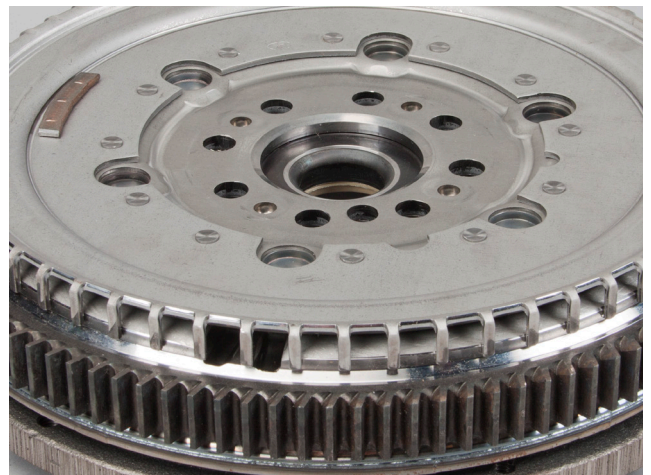
Εικόνα 2: Έκδοση από 04/2012

Ο δακτύλιος αισθητήρα νέας γενιάς διαφέρει από τον προηγούμενο σε ό, τι αφορά το μειωμένο πάχος υλικού και το διαφορετικό σχήμα δοντιών. Η χρήση ενός σφαιρικού ρουλεμάν στη θέση ενός ρουλεμάν τριβής παρατείνει επίσης τη διάρκεια ζωής του ΒΔΜ.
