SERVICE INFO – LuK 0060

Нерівномірність язичків діафрагмової пружини

Виробники: PSA/Peugeot, Citroën

LuK RepSet: 623 3325 00
623 3325 09
623 3325 33
601 0021 00

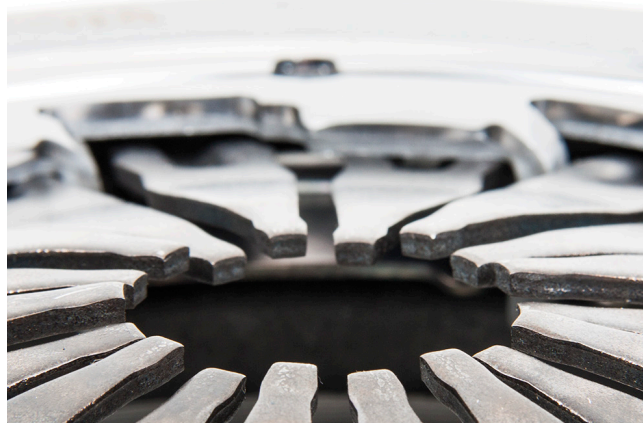
Зображення 1: Диск зчеплення з наглухо прикріпленою втулкою (діаметр 240 мм)

Язички діафрагмової пружини натискного диска зчеплення нерівномірні у не встановленому стані (зображення 1). Таке виконання є особливістю конструкції та не є дефектом.

Під час встановлення диска зчеплення діафрагмова пружина займає своє робоче положення. Язички діафрагмової пружини вирівнюються на одному рівні і забезпечують повну експлуатаційну надійність зчеплення.
