LuK SERVİS BÜLTENİ

Ses Durumunda Teşhis

Çift kütleli volanı sadece inceleme yapıldıktan sonra yerleştirin

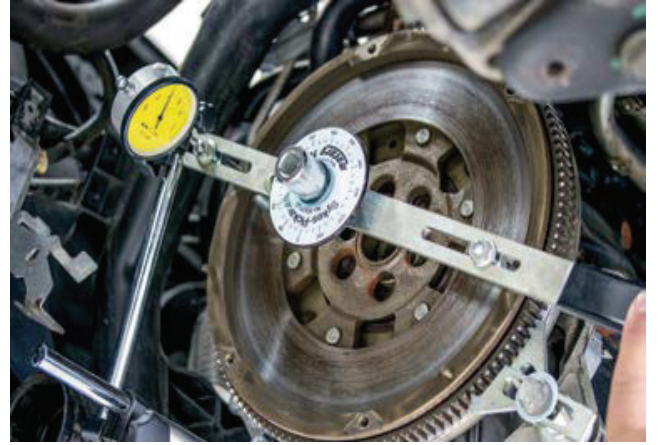
DMF 400 0080 10 parça nolu özel aleti

Özel aletli 400 0080 10 parça numaralı çift kütleli volanı inceleyin (değerler www.repxpert.com.tr adresinde listelenmiştir)
