TSI 04/11

# Nova junta para tampa do eixo de comando Mercedes-Benz OM 457 LA| HLA

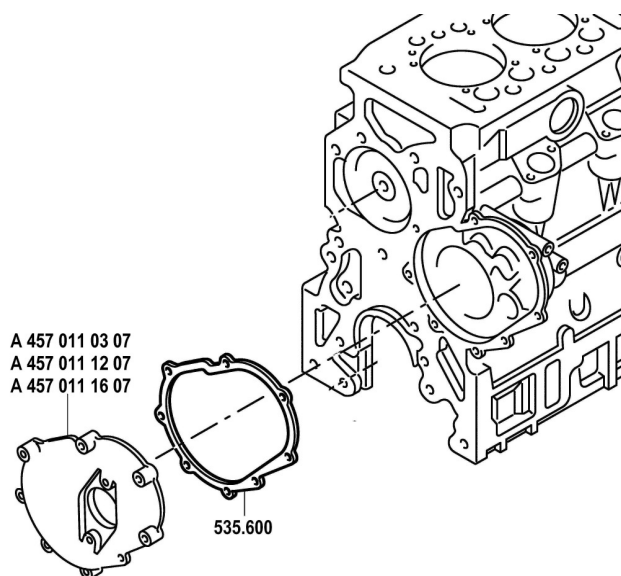
Visando melhorar a vedação entre a tampa do eixo de comando e o bloco do motor, uma nova junta Metaloseal® foi desenvolvida. Ela substitui o composto de vedação que era utilizado anteriormente para esta junção.

**!** Para prevenir danos na correia, a tampa do eixo de comando deve ser substituída

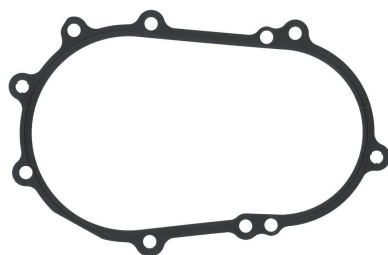
535.600

457 011 08 80
