# STABILIZÁTOR VULKANIZÁLT CSAPÁGYAKKAL

## 1065 SZ. MŰSZAKI INFORMÁCIÓ

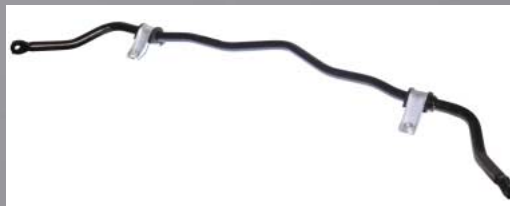
1. kép: Stabilizátor vulkanizált csapágyakkal

Gyárilag különböző járműveket szerelnek fel vulkanizált gumicsapágyas stabilizátorokkal. A csapágyak azonban önálló pótalkatrészként is beszerezhetők a piacon. Bordázott felületük ellenére ezek a csapágyak elfordulhatnak a stabilizátoron. Emiatt az új csapágyak rendkívül gyorsan elkopnak, amit csak a stabilizátor teljes cseréjével lehet elkerülni. Ezért a RUVILLE kizárólag vulkanizált csapágyakkal ellátott, az eredeti alkatrészszel azonos minőségű, komplett stabilizátorokat kínál az érintett járművekhez. Csak így állíthatók vissza a biztonságos menettulajdonságok és kerülhetők el a reklamációk.

Kérjük, ellenőrizze a stabilizátormerevítők kopási állapotát, és szükség esetén cserélje ki őket!  
Kérjük, vegye figyelembe a járműgyártó adatait!
