SERVICE INFO – EvR 1106

Ремонтното решение за ремонт на осите

на задни мостове на PSA

Производител: Peugeot, Citroën

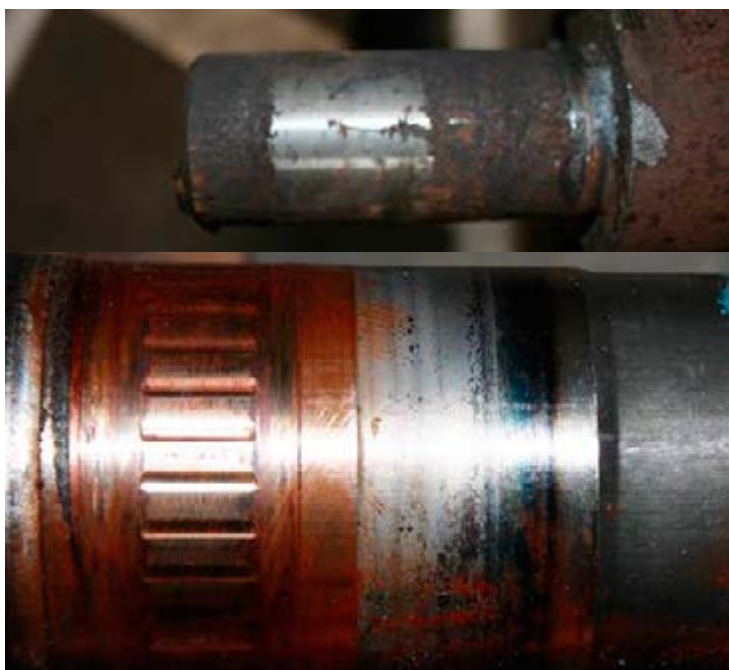
Фигура 2: Снимки на повреди

В допълнение, ако тези превозни средства не се движат през повечето време, уплътненията не се смазват адекватно. По този начин водата може да проникне и да доведе до обширна корозия по повърхността на оста (Фигура 2), разрушавайки лагерите.

Повредените до тази степен лагери и повърхности на осите, причиняват експлоатационни шумове от оста и накланяне на задните колела.

Превозните средства, които показват тези признаци на увреждане, не са безопасни за движение по пътищата и ще се провалят на годишния технически преглед.

До момента, единственото възможно решение е да се замени цялата задната ос, защото осите обикновено не са достъпни като отделни резервни части.

RUVILLE пое предизвикателството, представено от този проблем и разработи специален инструмент (Фигура 3), който вече може да се използва при подмяната на осите.

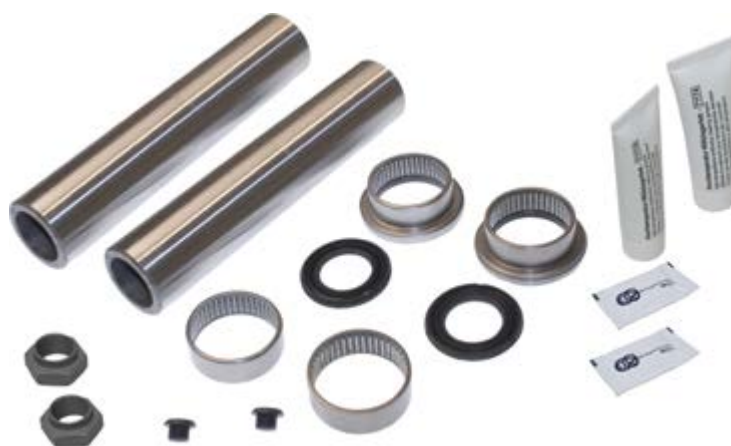
Фигура 4: Пример за ремонтен комплект 9659055

Осите са част от цялостен ремонтен комплект (Фигура 4), който позволява икономически съобразни ремонти.
