VKBA 3571

Teknisk bulletin – september 2015

Opel/ Vauxhall (Agila)

Advarsel ved montering av HBU 1-lager med forskjellige tetninger

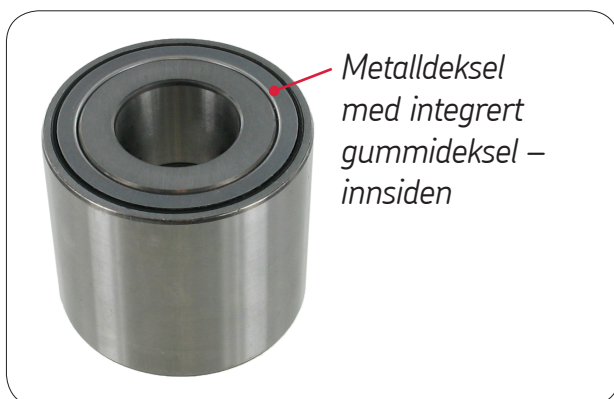
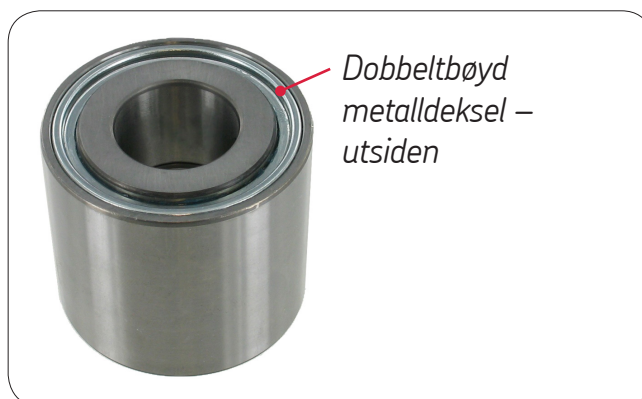
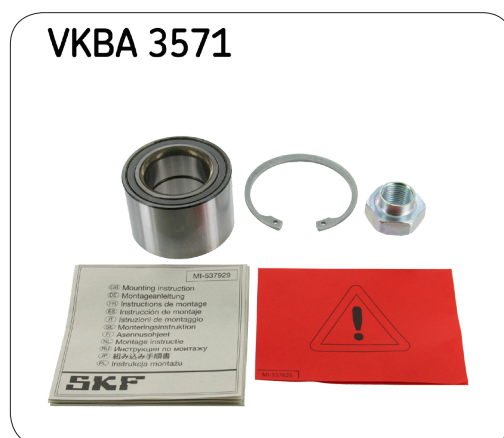
SKF har flere HBU 1-lagre som har et flatt metalldeksel med integrert gummitetning som skal monteres på innsiden, og et dobbeltbøyd metalldeksel plassert på utsiden.

Merk: Hvis disse ikke monteres på denne måten, reduseres lagerets levetid.

VKBA 3571 er pakket med monteringsanvisning MI-542027 for å understreke hvor viktig det er med visuell kontroll av begge sider av lageret før montering.
