# VKBA 3608

Boletim Técnico – Setembro de 2015

Renault: Laguna II , Laguna II Grandtour, Clio II ----> 2000-11-01

Posicionamento obrigatório do suporte do sensor ABS no centro da manga

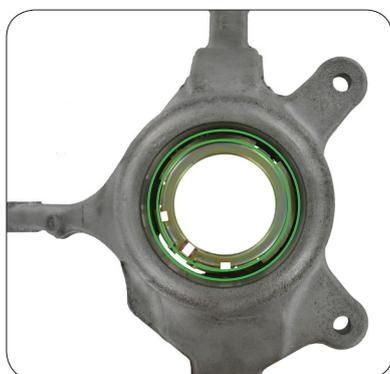
imagem 1

### Montagem correcta

O suporte do sensor ABS tem uma posição central e não pode danificar o rolamento, e o sensor ABS irá gerar um sinal preciso.

Quando montar o suporte do sensor ABS, é obrigatório colocá-lo no centro da manga, antes de pressionar o rolamento para dentro (ver *imagem 1*). Uma posição errada do suporte causa uma abrasão do vedante ABS, dando origem à falha prematura do rolamento devido à deformação do suporte ABS (ver *imagem 2*).

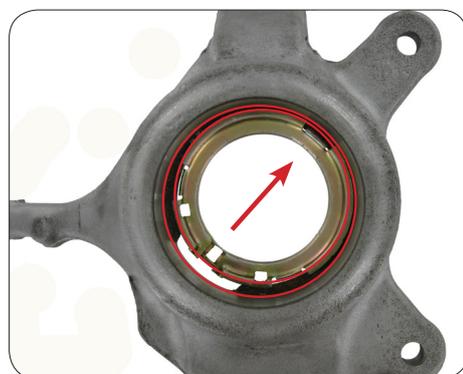
imagem 2

### Montagem errada

O sensor ABS **NÃO** tem uma posição central, o que causa uma deformação do suporte do sensor ABS e uma abrasão do vedante ABS. Tal pode dar origem a uma falha prematura do rolamento e a problemas com o sinal ABS (ver imagens no lado direito).
