Bollettino tecnico - Settembre 2015

VKBA 3648

Renault: Megane II, Trafic II Bus/Box, Espace IV, Velsatis ---> 2001-03-01
Nissan: Primastar Bus/Box ---> 2001-03-01
Opel/Vauxhall: Vivaro ---> 2001-08-01

Montaggio supporto sensore ABS nel centro dello snodo

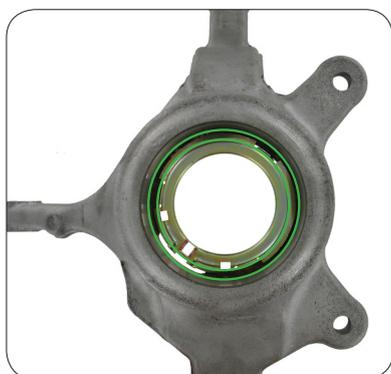
figura 1

Montaggio corretto

Il supporto sensore ABS è collocato al centro, non può danneggiare il cuscinetto e il sensore ABS genererà un segnale preciso.

Quando si monta il supporto sensore ABS, è obbligatorio collocarlo al centro dello snodo, prima di premere all'interno il cuscinetto (vedere figura 1). Una posizione errata del supporto sensore causa un'abrasione della tenuta ABS e porta a un guasto prematuro a causa della deformazione del supporto sensore ABS (vedere figura 2).

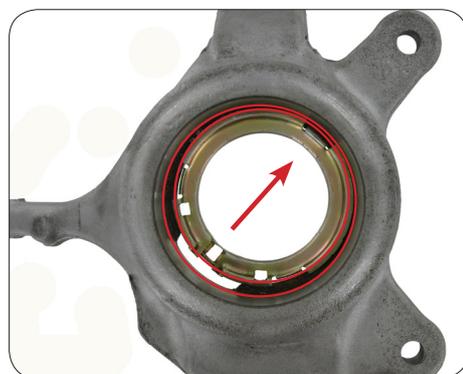
figura 2

Montaggio errato

Il sensore ABS **NON** è collocato al centro, ciò causa una deformazione del supporto sensore ABS e un'abrasione della tenuta ABS. Ciò potrebbe determinare un guasto prematuro del cuscinetto e problemi ai segnali ABS (vedere immagini a destra).
