# VKBA 3667

Teknisk Bulletin – April 2015

BMW (E36, E46) 3-Serie/Coupe/Touring, Z3/Coupe, Z4 ⇨01/09/1990

SKF konstruktionsskillnad: obligatoriskt att byta kåpan som är inkluderad i satsen!

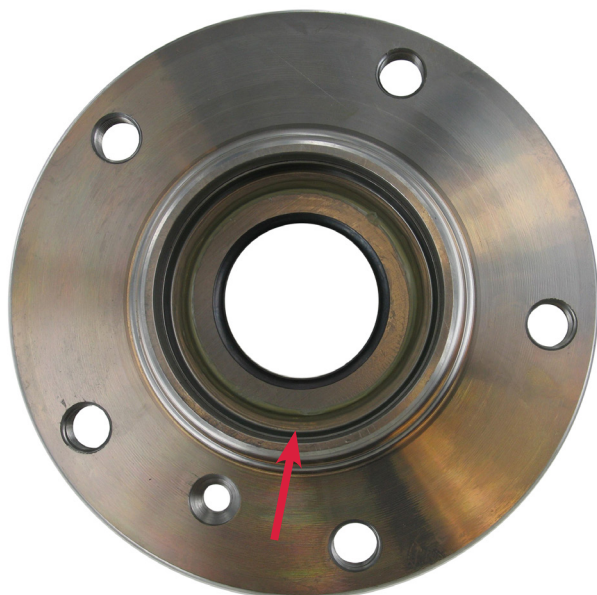
Konstruktion för eftermarknaden – med yttre tätning

SKF lagret som är inkluderat i hjullagersatsen VKBA 3667 har ingen yttre tätning på den sidan av lagret som vetter mot hjulet på fordonet, se bild nedan. Eftersom den kåpa som ingår i SKF satsen har en tätande funktion när den monteras på bilen finns det inget behov av en yttre tätning på lagret.

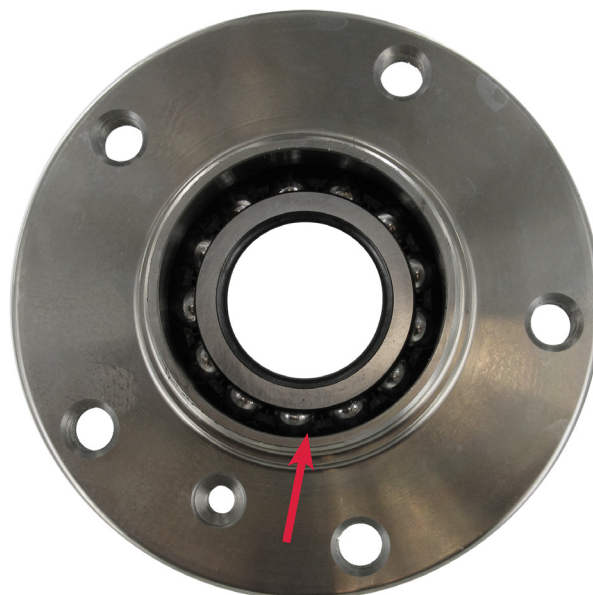
SKFs konstruktion- utan yttre tätning

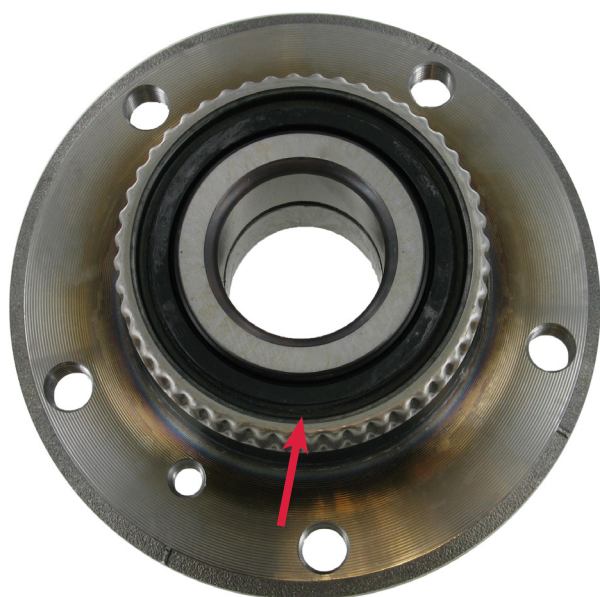
Konstruktion för eftermarknaden –  
gummitätning

På den inre sidan av SKF lagret (den som vetter in mot bilen) sitter en metalltätning som ser till att lagret har en optimal tätning som uppfyller OE specifikationer.

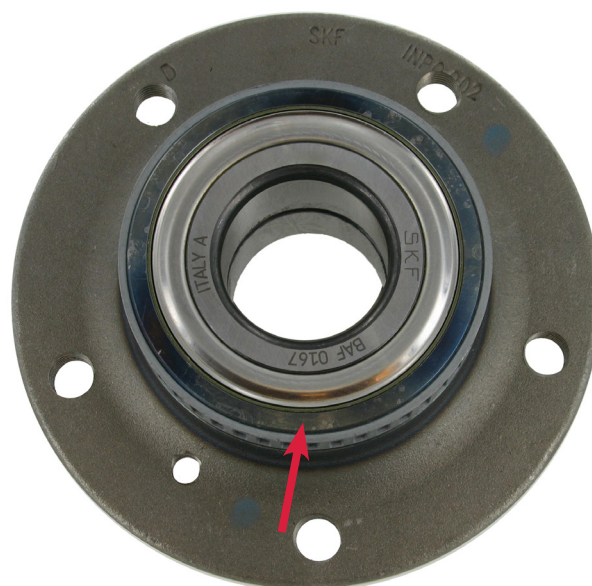
SKF design – Metal seal
