VKBA 6531

Technisch Bulletin - oktober 2015

Voorwiel: VOLVO V70 III (BW), V60, S80 II (AS), S60 II, XC60, XC70 II

Het gebruik van het juiste gereedschap voor montage en demontage van de HUB 2.1 is van essentieel belang om voortijdige defecten aan de lagers te voorkomen.

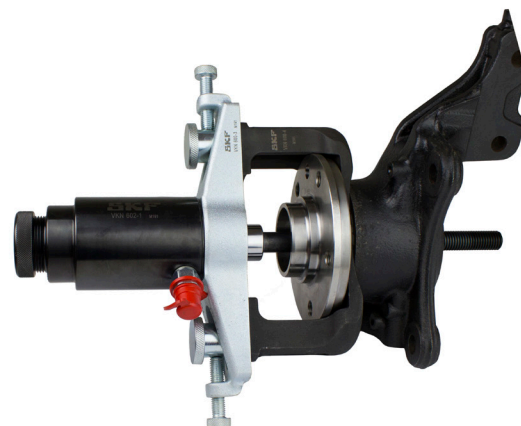
Montage-instructies voor een HUB 2.1 met SKF-gereedschapset:

1. Gebruik VKN 601 om het oude lager te demonteren uit de fusee (VKN 602-1 is een optionele hydraulische cilinder en kan gebruikt worden samen met VKN 601).
2. Reinig het oppervlak in de fusee voorzichtig en verzeker u ervan dat er geen diepe krassen of andere schade in fuseehuis boring aanwezig zijn.
3. Gebruik VKN 600, ontwikkeld met de juiste voorgedefinieerde kracht, om de nieuwe HUB 2.1 te monteren door op de **buitenringzijde van** het lager te drukken.
