VKBA 6544

Bollettino tecnico - Settembre 2015

Peugeot (207, 307, 2008), Citroen (C3, C4, DS3)

Attenzione, quando si monta un cuscinetto HBU 1 con diverse guarnizioni

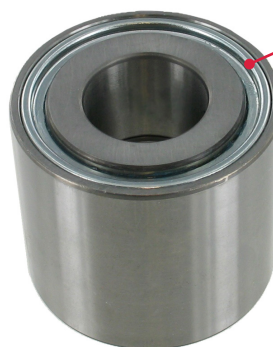
Schermo in metallo con doppia piegatura – lato esterno

SKF ha diversi cuscinetti HBU 1 contenenti uno schermo in metallo piatto con una guarnizione in gomma integrata da montare sul lato interno e uno schermo in metallo con doppia piegatura collocato sul lato esterno.

Nota: Se non viene montato in questo modo, si determinerà una più breve durata del cuscinetto.

VKBA 6544 è fornito con le istruzioni di montaggio MI-542027 per mettere in evidenza l'importanza di un controllo visivo di entrambi i lati del cuscinetto prima di montarlo.
