VKBA 6549

Bollettino tecnico - Settembre 2015

Peugeot (Partner, 308, 3008, 5008), Citroen (Berlingo, C4, DS4, DS5)

Attenzione, quando si monta un cuscinetto HBU 1 con diverse guarnizioni

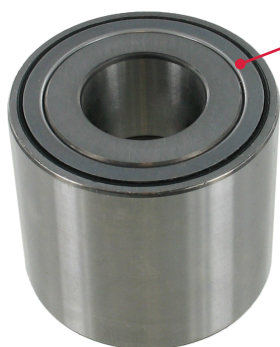
Schermo in metallo con guarnizione in gomma integrata – lato interno

SKF ha diversi cuscinetti HBU 1 contenenti uno schermo in metallo piatto con una guarnizione in gomma integrata da montare sul lato interno e uno schermo in metallo con doppia piegatura collocato sul lato esterno.

Nota: Se non viene montato in questo modo, si determinerà una più breve durata del cuscinetto.

VKBA 6549 è fornito con le istruzioni di montaggio MI-542027 per mettere in evidenza l'importanza di un controllo visivo di entrambi i lati del cuscinetto prima di montarlo.

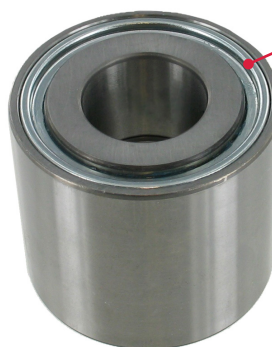
Schermo in metallo con doppia piegatura – lato esterno
