# SKF Τεχνική Ενημέρωση

## Αντικατάσταση του VKBA 6580 από VKBA 7167 και VKBA 7168

FIAT Sedici, SUZUKI SX4, Vitara

Αντικατάσταση του VKBA 6580 από τα VKBA 7167 και VKBA 7168

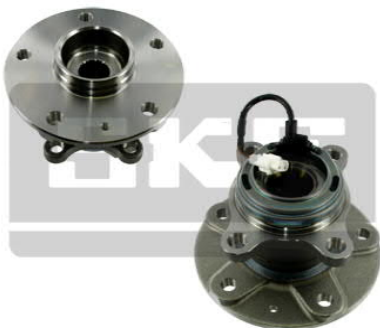
ΠΑΛΙΑ ΕΚΔΟΧΗ OE/SKF  
Αριστερή/Δεξιά πλευρά

Επομένως, ο κωδικός VKBA 6580 που κάλυπτε έως τώρα τις δύο πλευρές, πλέον αντικαθίσταται από τον VKBA 7167 για την δεξιά πλευρά και τον VKBA 7168 για την αριστερή πλευρά.

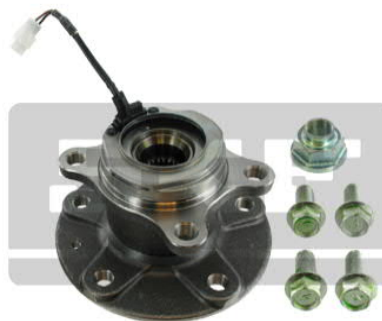
VKBA 7167

ΝΕΑ ΕΚΔΟΧΗ OE/SKF  
Δεξιά πλευρά

- ✓ 1 ρουλεμάν τροχού για την πίσω **αριστερή** πλευρά (VKBA 7168)
- ✓ 1 ρουλεμάν τροχού για την πίσω **δεξιά** πλευρά (VKBA 7167)

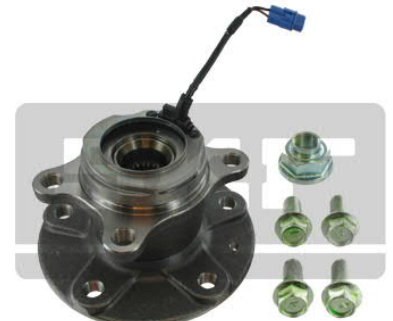
VKBA 7168

NEW OE/SKF version  
Αριστερή πλευρά
