febiEXAKT

Ролик натяжения ремня

febi № 21764

ПОДХОДИТ ДЛЯ
Seat Cordoba,
Seat Ibiza II, III (1.4 16V AFH, 1.0 16V AVZ)
VW Polo 3 (1.4 16V AFH)

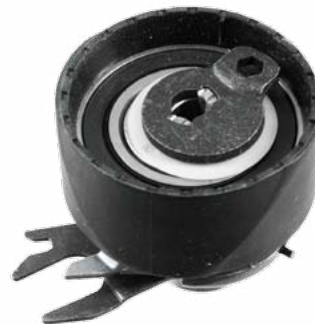
Ср. № 036 109 243 J

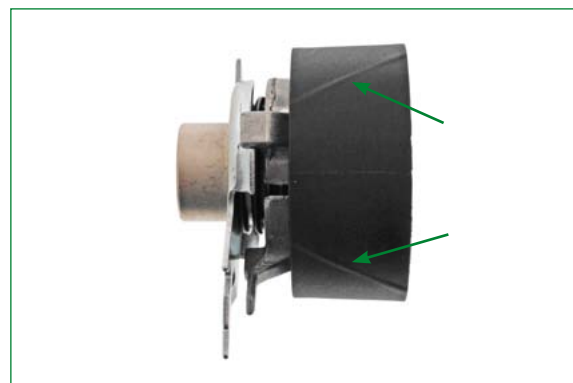
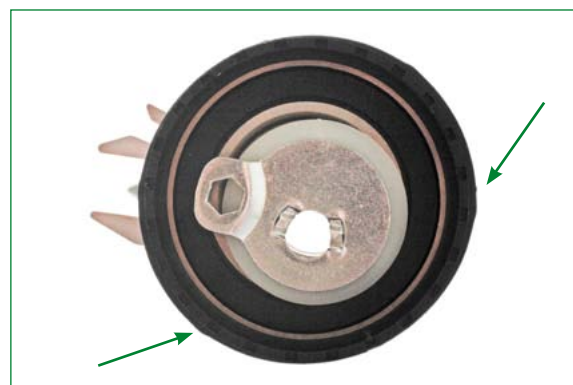
Ролик натяжения ремня вызывает вибрацию ремня ГРМ и, следовательно, шумы.

Первоначальная версия ролика натяжения ремня (ср. № 036 109 243 D и 036 109 243 G) имела круглую форму. Круглая форма ведет к описанным вибрациям ремня ГРМ и шумам. Этот вариант был заменен VW и больше не применяется.

febi рекомендует использовать ролик натяжения ремня febi 21764 (ср. № 036 109 243 J). Оптимизированный по шумовым характеристикам ролик разработан специально для областей применения, приведенных выше. Рабочая поверхность ролика имеет диагональные выпуклости (см. фото). Это сделано для того, чтобы достичь равномерной работы ремня ГРМ. Благодаря неровной рабочей поверхности вибрация ремня уменьшается. Тем самым достигается более долгий срок службы ремня.

Рабочая поверхность ролика с диагональными выпуклостями не является производственным браком! Момент затяжки для болта крепления ролика составляет 20 Нм.
