febiEXAKT

Zestaw łańcucha

febi nr 21275

BMW E87 116i

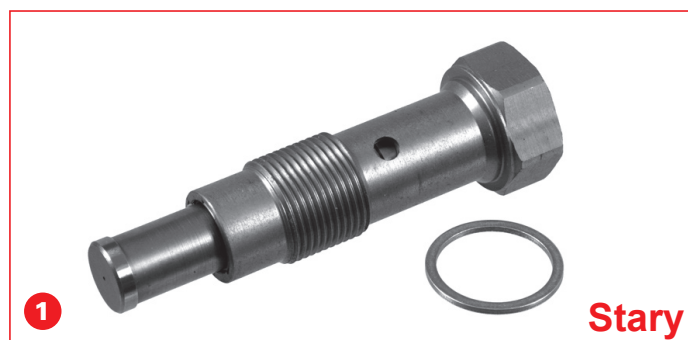
Pierwotna wersja (Nr por. 11 31 1 439 851) napinacza łańcucha posiada większy otwór wiercony powyżej gwintu (patrz zdjęcie 1). Producent pojazdu montował tę wersję napinacza łańcucha do wyżej wymienionych pojazdów. W wyniku tego błędu przy dużych obciążeniach silnika łańcuch rozrzędu może przeskakiwać po zębach koła zębatego. Przeskakiwanie się łańcucha na kołach zębatych może doprowadzić do kolizji zaworów z tłokami, czyli do bardzo poważnego uszkodzenia silnika. Producent pojazdu zastąpił wadliwą wersję.

Stary

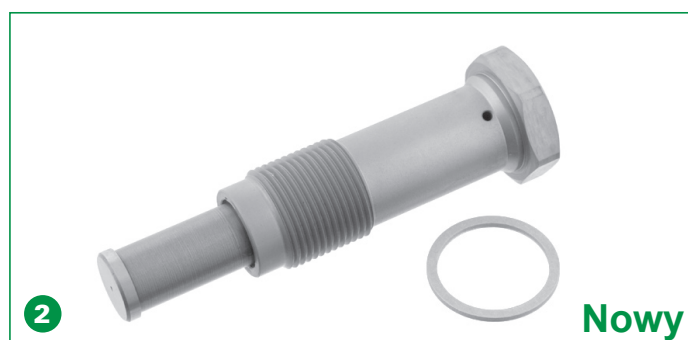
2

febi zaleca stosowanie wyłącznie aktualnego napinacza łańcucha febi 21275 (Nr por. 11 31 7 567 680). Ten napinacz łańcucha posiada mały otwór wiercony poniżej łańcucha (patrz zdjęcie 2). Zapewnia to nienaganne prowadzenie łańcucha i uniemożliwia jego przeskakiwanie w każdych warunkach pracy.

Nowy
