febi bilstein – Отлична работа под натиск

febi bilstein предлага правилното решение за ремонт под febi no. 44800

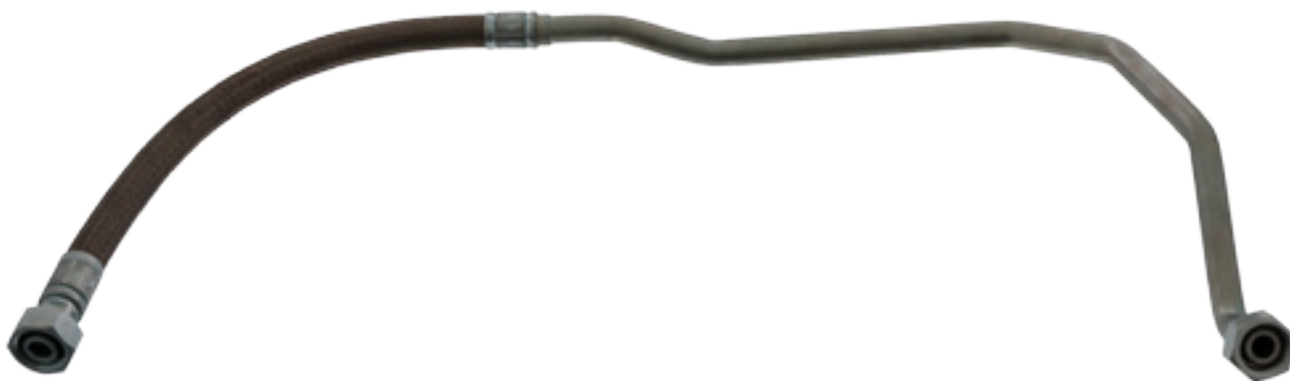
febi no. 44800

Има много причини за повреда в системата за сгъстен въздух. Обичайна такава е повреда в тръбопровода за сгъстен въздух от компресора, показан по-долу. Вибрациите на двигателя могат да причинят умора в материала и в резултат се нарушава подаването на сгъстен въздух. Камионът вече не е работоспособен и трябва да се ремонтира.

приложение в:
DAF CF85, XF95, XF105
Оригинален no. 1909 791
