Una soluzione di riparazione vantaggiosa!

La complessa architettura dell'asse anteriore del Peugeot 508, 407 e Citroën C6, C5 III è suscettibile di usura precoce. Testine e cuscinetti mozzo sono i particolari più spesso coinvolti.

kit riparazione perno fuso + snodi kit
febi no. 44480

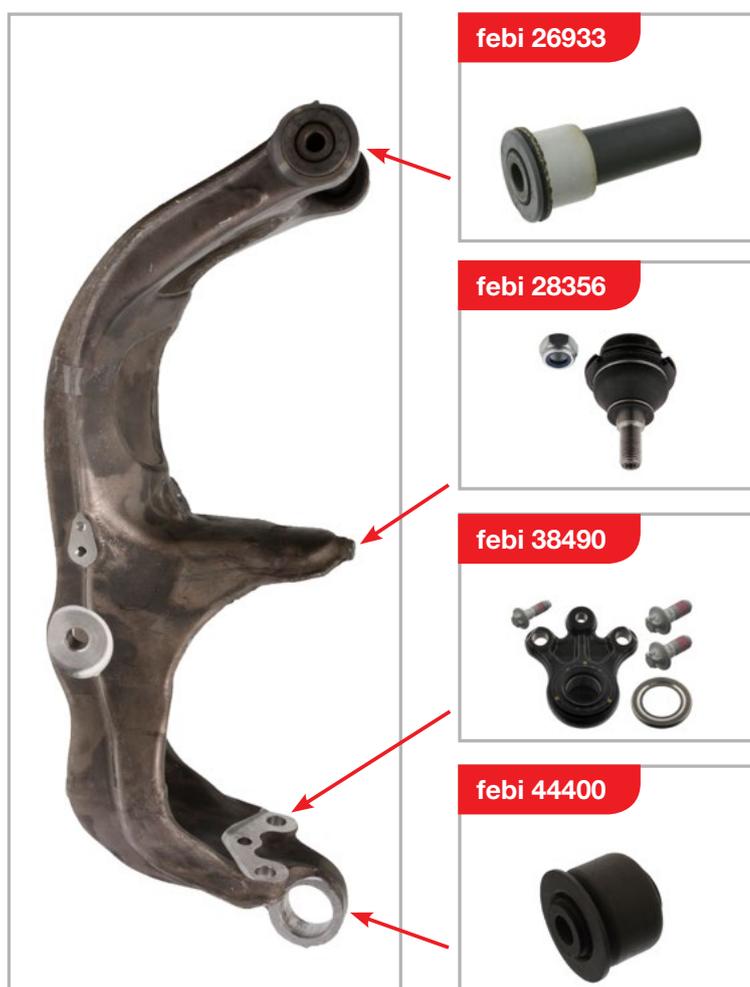
febi 26933

febi 28356

febi 38490

febi 44400

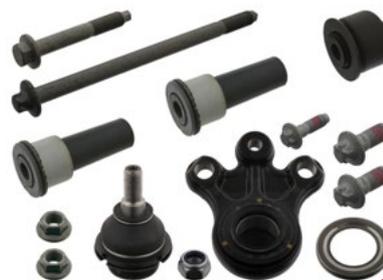
Il kit di riparazione del montante contiene due testine con il cuscinetto perno fuso insieme a tutti i dadi e bulloni necessari. Il kit permette una riparazione professionale, facendo risparmiare tempo all'officina e soldi ai clienti.

adattabile per:
Peugeot 508, 407 e
Citroën C6, C5 III

In passato l'intero complessivo del cuscinetto doveva essere sostituito per sostituire il cuscinetto danneggiato, poiché quest'ultimo non era disponibile singolarmente. Ma quando si ripara è consigliabile sostituire solamente la parte interessata, evitando costi aggiuntivi!
