PRODOTTO IN EVIDENZA | FEB2023

febi 181792

Applicabile a:
Mercedes-Benz Trucks
Actros IV, Antos, Arocs

Vaschetta espansione

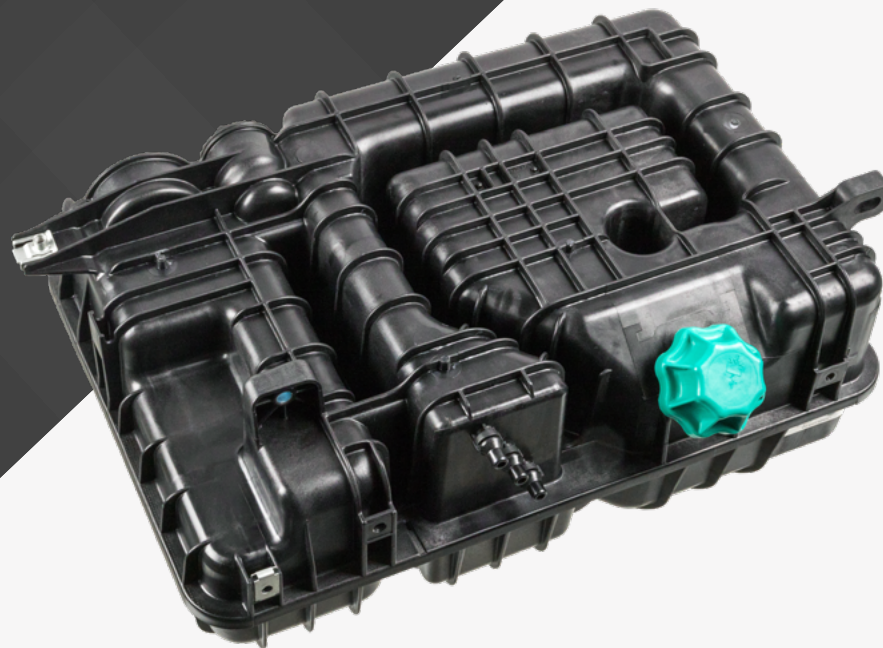
Nei motori a combustione raffreddati ad acqua, il serbatoio di espansione del refrigerante funge da serbatoio e compensa le fluttuazioni della temperatura del refrigerante. Poiché quando il sistema di raffreddamento si riscalda si accumula pressione, uno dei tappi di chiusura è spesso dotato di una valvola di sicurezza. Se la pressione è troppo alta, ad esempio in caso di un difetto del motore, la valvola protegge il sistema di raffreddamento da eventuali danni, consentendo la fuoriuscita della pressione in eccesso.

La causa più comune di guasto è la perdita. Il refrigerante fuoriesce da una crepa o da un'altra perdita. Il serbatoio deve quindi essere sostituito. Anche la guarnizione o la valvola di sovrappressione nel tappo possono essere difettose e aprirsi a una pressione troppo bassa. Anche il sensore di livello del refrigerante installato nel serbatoio può essere difettoso. Il tappo e spesso anche il sensore di livello del refrigerante, a condizione che non sia installato in modo permanente, possono essere sostituiti singolarmente.
