Geschikt voor:
Audi A4, S4, RS4 (8K) Avant

Ruitenwissermotor

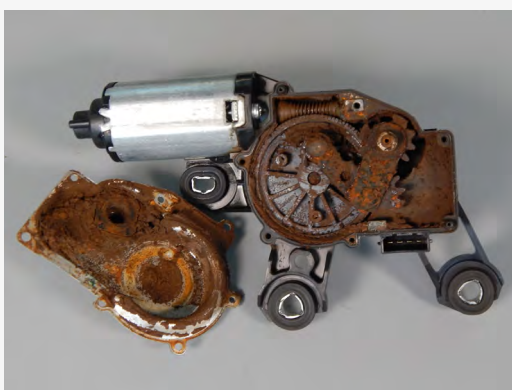
Afbeelding 1

Er is een verstopte sproeier of leiding van de achtersproeier. De sproeiervloeistof lekt intern in de ruitenwissermotor, waardoor de interne onderdelen van het motormechanisme corroderen. (Afb.1) Er lekt overtollige vloeistof uit de beschadigde ruitenwissermotor naar het reservewiel, waardoor de accu en de accumodule worden aangetast en mogelijk meerdere spanningsgerelateerde storingen met andere regeleenheden worden veroorzaakt.

Verwijder overtollig water uit de buurt van het reservewiel. Verwijder de kap van de achterruitenwisserarm, reinig en controleer de sproeier op verstoppingen, verwijder de achterruitenwisserarm en het paneel aan de binnenkant van de achterklep. Koppel de sproeierleiding los en test de werking om te controleren op verstoppingen. Wanneer u ervan overtuigd bent dat het sproeisysteem achter goed werkt, vervangt u de ruitenwissermotor achter en reinigt u eventuele bruine watervlekken van de aangetaste bekleding en metalen oppervlakken. Plaats alle andere onderdelen terug en test de werking van de achterwisser en de sproeier.

Controleer de werking van eventuele controlemodules die door het binnendringen van water kunnen zijn aangetast en repareer/vervang deze indien nodig.
