Geschikt voor:
Renault Clio 3, Modus

Motor: K9K
Versnellingsbak: JA5, JR5

Motorsteun

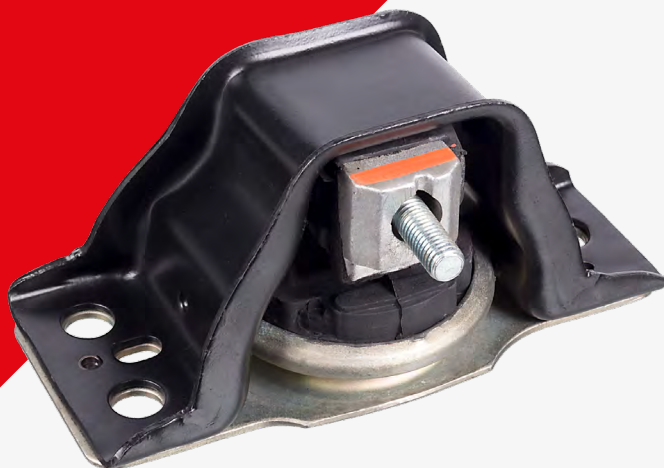
Probleem

Wanneer de auto in neutraal staat en de motor stationair draait, is er een trilling/geluid voelbaar via het dashboard, het gas-, rem- en koppelingspedaal en de stoel. Bovendien is een ,zoemend' geluid hoorbaar.

Oorzaak

Wanneer het rubber van de motorsteun wordt blootgesteld aan de elementen en aan hittecycli bij warm en koud weer, begint het af te takelen. Deze afbraak veroorzaakt op zijn beurt overmatige beweging van de motorsteun.

Oplossing

Controleer of de trilling wordt veroorzaakt door de motorsteun door het motortoerental te verhogen om te zien of het geluid verdwijnt of van toon verandert.

Roep de hulp in van een assistent; deze kan de steun manipuleren door er druk op uit te oefenen met een hefboomstang, die de motorsteun op verschillende plaatsen belast. Als het geluid verdwijnt, moet de steun worden vervangen.
