8515 16657

GB Important fitting and warranty information**ATTENTION**

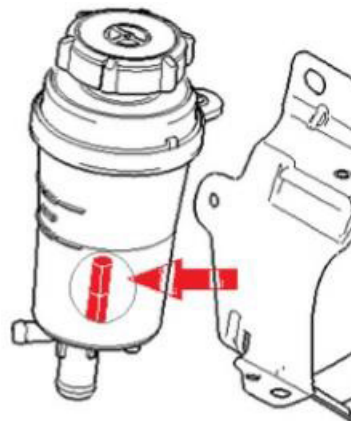
In diesem Fahrzeug befindet sich ein Filter im Lenkölbehälter, der verstopft wird. Die erste Lösung besteht darin, einen neuen Lenkölbehälter zu installieren. Wenn das Original wiederverwendet werden soll, müssen zusätzliche Reinigungsschritte durchgeführt werden, um alle Verunreinigungen aus dem Filter zu entfernen. Normale Spülroutinen säubern den Filter nicht ausreichend.

Ein verstopfter Filter verursacht Schäden an der Pumpe, lärmt und verursacht unregelmäßiges Gefühl beim Lenken. Ein beschädigter Filter kann Teile der alten Pumpe in die neue Pumpe zirkulieren lassen und zum Bruch führen.

Um den Filter zu reinigen, nehmen Sie den Behälter aus dem Fahrzeug und reinigen Sie das Filtersieb mit einem Lösungsmittel. Der Filter ist sehr schwer zu sehen. Blasen Sie Druckluft durch den Boden des Behälters, um das Filtersieb zu reinigen, und spülen Sie dann den Behälter aus, um übrig gebliebene Verunreinigungen zu entfernen.

Das verwendete Öl muss hierbei mindestens der Originalspezifikation oder höher entsprechen.
