10026800

R010624

TOYOTA

1 1S-ELU;1S-LU

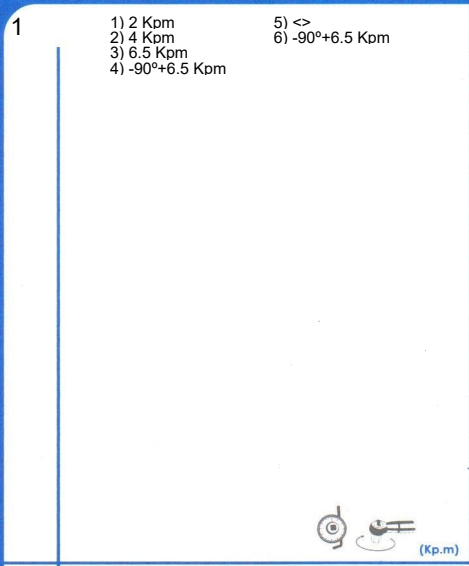
TORQUE SEQUENCE

1 1000 Km -90°+6.5 Kpm **RETIGHTENING**

LOOSEN 90° AND TIGHTEN BOLT BY BOLT RESPECTING THE SPECIFIED TORQUE AND ORDER
AFLOJAR 90° Y APRETAR TORNILLO A TORNILLO CON EL PAR Y ORDEN ESPECIFICADOS
LOOSEN ALL THE BOLTS
AFLOJAR TODOS LOS TORNILLOS
RUN THE ENGINE UNTIL TOTAL OPENING OF THE THERMOSTAT
LET THE ENGINE COOL DOWN FOR 4 HOURS (WITH OPEN BONNET)
OPEN THE CAP OF THE EXPANSION TANK OF THE WATER COOLING CIRCUIT
RODAR EL MOTOR HASTA LA APERTURA TOTAL DEL TERMOESTATO
DEJAR ENfriAR EL MOTOR CUATRO HORAS (CAPOT ABIERTO)
ABRIR EL TAPON DEL VASO DE EXPANSION DEL CIRCUITO DEL AGUA DE REFRIGERACION

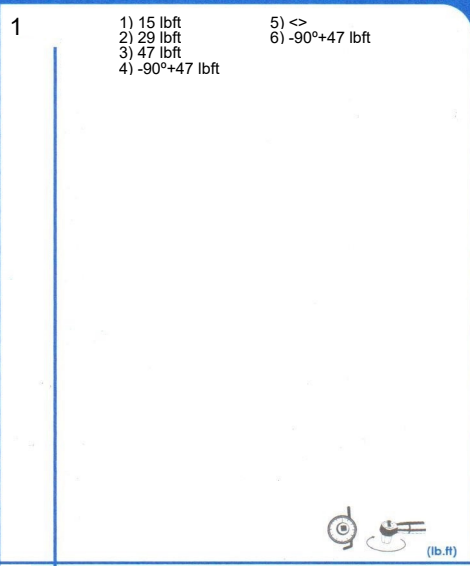
1 1000 Km -90°+47 lbf **RETIGHTENING**
