10044200

ISUZU

c.c. 2238 (cm3) 88 (mm)

1	C223;C223T
2	C223;C223T

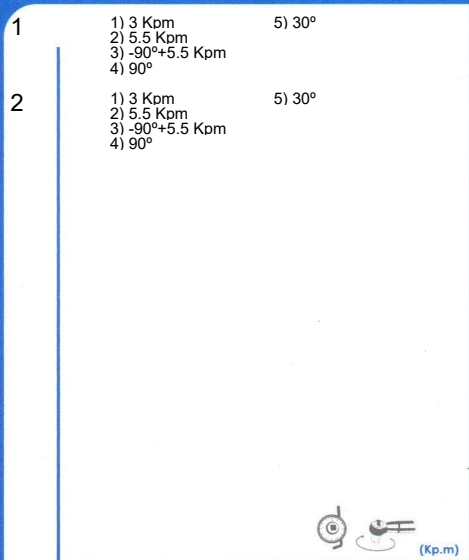
1, 2 NO (Kp.m)

-90° +
-180°
 <>

LOOSEN BOLT AND TIGHTEN BOLT BY BOLT RESPECTING THE SPECIFIED TORQUE AND ORDER
 AJUSTAR BOLT Y APRIAR TORNILLO A TORNILLO CON EL PAR Y ORDEN ESPECIFICADOS
 LOOSEN ALL THE BOLTS
 AJUSTAR TODOS LOS TORNILLOS
 RUN THE ENGINE UNTIL TOTAL OPENING OF THE THERMOSTAT
 LET THE ENGINE COOL DOWN FOR 4 HOURS (WITH OPEN BONNET)
 OPEN THE CAP OF THE EXPANSION TANK OF THE WATER COOLING CIRCUIT
 ROTAR EL MOTOR HASTA LA APERTURA TOTAL DEL TERMOSTATO
 DEJAR ENRIAR EL MOTOR CUATRO HORAS (CAPOT ABIERTO)
 ABRIR EL TAPON DEL VASO DE EXPANSION DEL CIRCUITO DEL AGUA DE REFRIGERACION

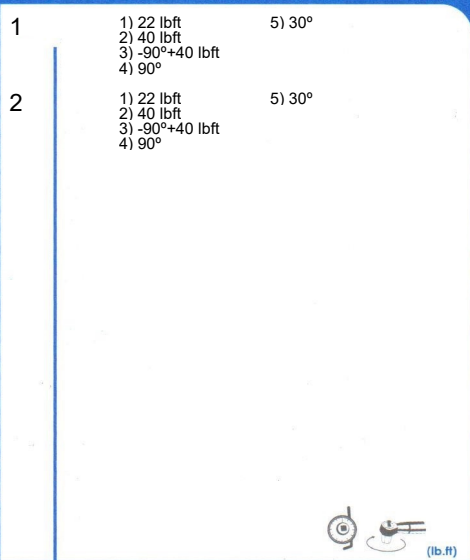
1, 2 NO (lb.ft)

TORQUE SEQUENCE
