10067300

R005621

FORD, FORD (INDUSTRIAL)

c.c. 1998 (cm3) 86 (mm)

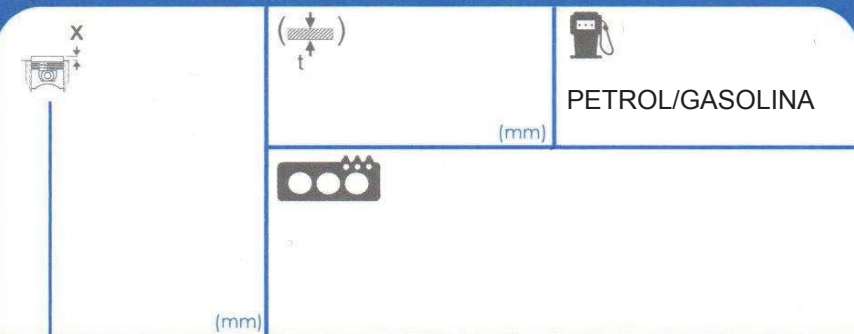
1 **81002000** M11X1.50X173.5(10)

- 1 Kpm
- 3.5 Kpm
- 90°
- 90°

- 7 lbft
- 25 lbft
- 90°
- 90°

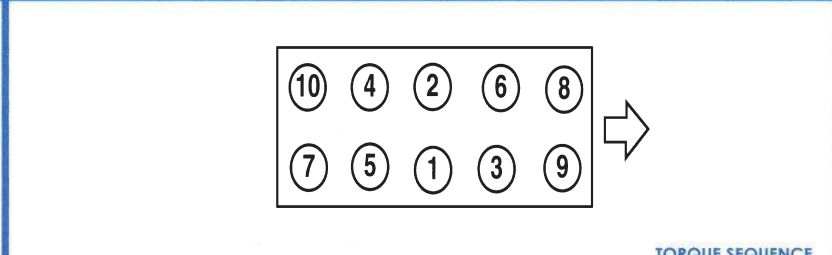
-90° +
LOOSEN 90° AND TIGHTEN BOLT BY BOLT RESPECTING THE SPECIFIED TORQUE AND ORDER
AFLOJAR 90° Y APRETAR TORNILLO A TORNILLO CON EL PAR Y ORDEN ESPECIFICADOS

-180°
LOOSEN ALL THE BOLTS
AFLOJAR TODOS LOS TORNILLOS

<>
RUN THE ENGINE UNTIL TOTAL OPENING OF THE THERMOSTAT
LET THE ENGINE COOL DOWN FOR 4 HOURS (WITH OPEN BONNET)
OPEN THE CAP OF THE EXPANSION TANK OF THE WATER COOLING CIRCUIT
RODAR EL MOTOR HASTA LA APERTURA TOTAL DEL TERMOSTATO
DEJAR ENFRIAR EL MOTOR CUATRO HORAS (CAPOT ABIERTO)
ABRIR EL TAPON DEL VASO DE EXPANSION DEL CIRCUITO DEL AGUA DE REFRIGERACION
