# 10082800

# DAIHATSU

c.c. 617 (cm3) 76 (mm)

1 AD10

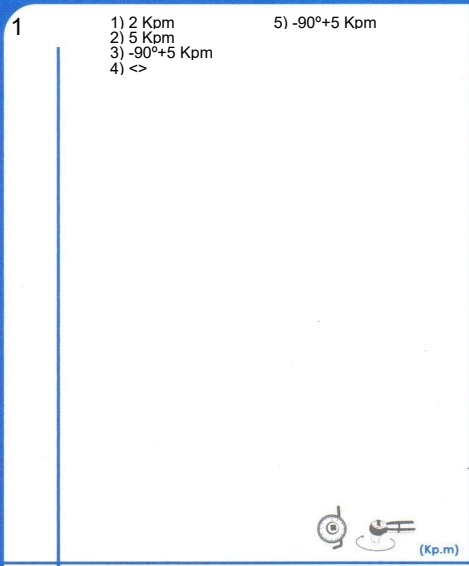
1 1000 Km -90°+5 Kpm **RETIGHTENING**

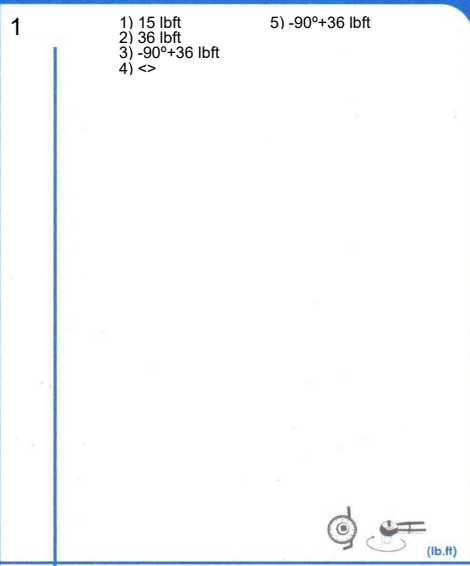
1 1000 Km -90°+36 lbf **RETIGHTENING**

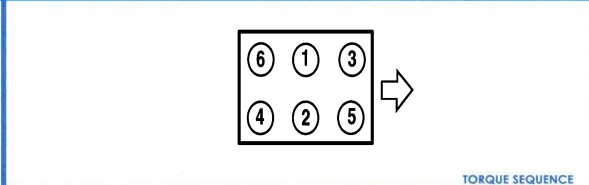
**TORQUE SEQUENCE**

**-90° +**  
**-180°**  
<>

LOOSEN NUT AND TIGHTEN BOLT BY BOLT RESPECTING THE SPECIFIED TORQUE AND ORDER  
AFLOJAR NUT Y APRIETAR TORNILLO A TORNILLO CON EL PAR Y ORDEN ESPECIFICADOS  
SOLICEN: ALL THE BOLTS  
AFLOJAR TODOS LOS TORNILLOS  
RUN THE ENGINE UNTIL TOTAL OPENING OF THE THERMOSTAT  
LET THE ENGINE COOL DOWN FOR 4 HOURS (WITH OPEN BONNET)  
OPEN THE CAP OF THE EXPANSION TANK OF THE WATER COOLING CIRCUIT  
RODAR EL MOTOR HASTA LA APERTURA TOTAL DEL TERMOSTATO  
DEJAR ENfriAR EL MOTOR CUATRO HORAS (CAPOT ABIERTO)  
ABRIR EL TAPON DEL VASO DE EXPANSION DEL CIRCUITO DEL AGUA DE REFRIGERACION
