# 10103820

R010624

# FIAT

c.c. 1910 (cm3) 82 (mm)

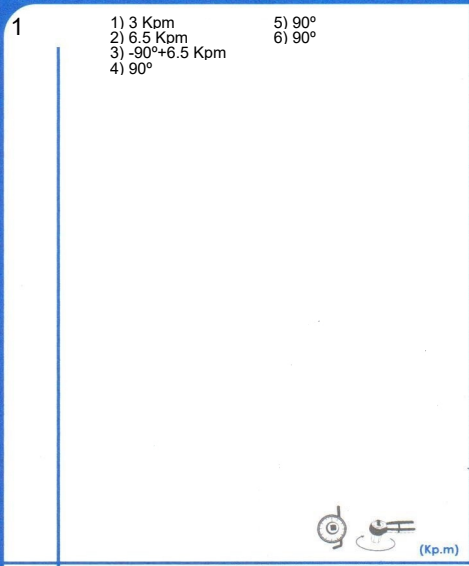
1 81020300 M12X1.25X217(10)

1 NO RETIGHTENING

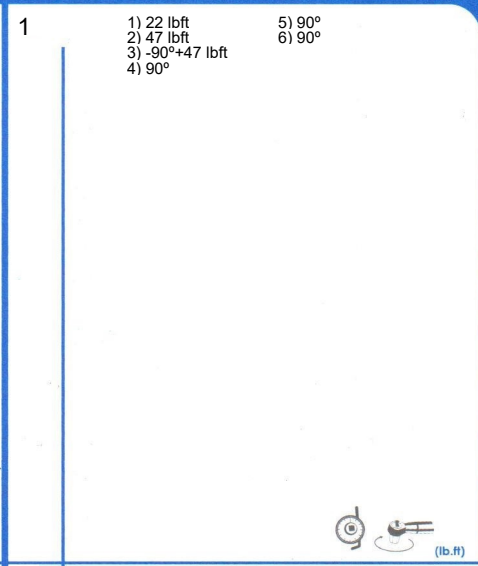
1 NO RETIGHTENING
