10115710

R010624

TOYOTA

c.c. 4164 (cm3) 94 (mm)

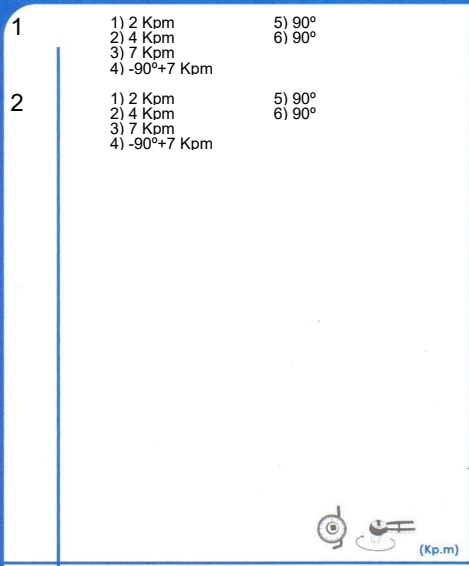
1, 2 NO RETIGHTENING

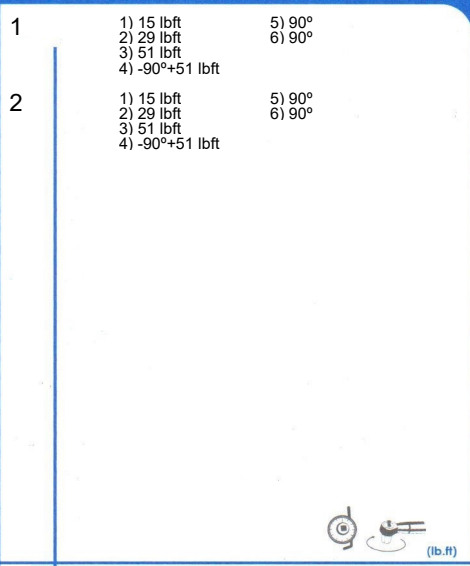
1, 2 NO RETIGHTENING

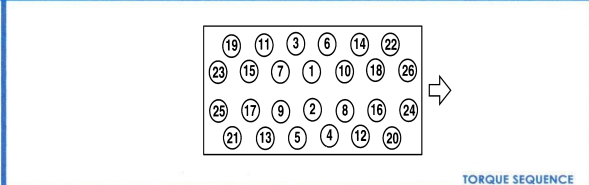
-90° +
LOOSEN 90° AND TIGHTEN BOLT BY BOLT RESPECTING THE SPECIFIED TORQUE AND ORDER
AFLOJAR 90° Y APRETAR TORNILLO A TORNILLO CON EL PAR Y ORDEN ESPECIFICADOS

-180°
LOOSEN ALL THE BOLTS
AFLOJAR TODOS LOS TORNILLOS

<>
RUN THE ENGINE UNTIL TOTAL OPENING OF THE THERMOSTAT (LET THE ENGINE COOL DOWN FOR 4 HOURS (WITH OPEN BONNET))
OPEN THE CAP OF THE EXPANSION TANK OF THE WATER COOLING CIRCUIT
RODAR EL MOTOR HASTA LA APERTURA TOTAL DEL TERMOSTATO
DEJAR ENfriAR EL MOTOR CUATRO HORAS (CON LA CAPOTA ABIERTA)
ABRIR EL TAPÓN DEL VASO DE EXPANSIÓN DEL CIRCUITO DEL AGUA DE REFRIGERACIÓN
