# 10125300

# ACURA, HONDA, ISUZU

1 F23A;F23A1;F23A2;F23A3;F23A4;F23A6;F23A7;F23A8;F23Z5

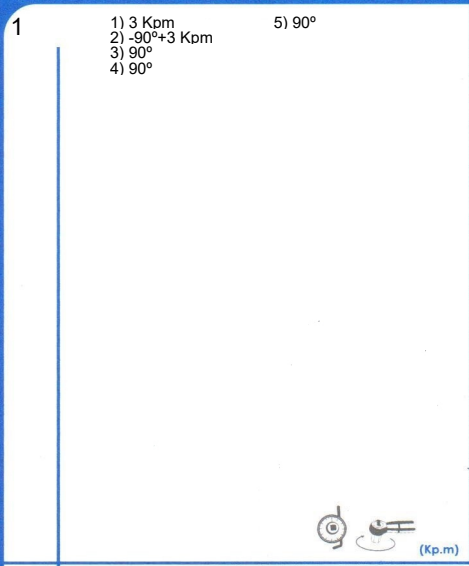
1 NO (Kp.m) **RETIGHTENING**

**TORQUE SEQUENCE**

**-90° +**  
**-180°**  
 <>

LOOSEN 90° AND TIGHTEN BOLT BY BOLT RESPECTING THE SPECIFIED TORQUE AND ORDER  
 AFLOJAR 90° Y APRETAR TORNILLO A TORNELLO CON EL PAR Y ORDEN ESPECIFICADOS  
 LOOSEN ALL THE BOLTS  
 AFLOJAR TODOS LOS TORNILLOS  
 RUN THE ENGINE UNTIL TOTAL OPENING OF THE THERMOSTAT  
 LET THE ENGINE COOL DOWN FOR 4 HOURS (WITH OPEN BONNET)  
 OPEN THE CAP OF THE EXPANSION TANK OF THE WATER COOLING CIRCUIT  
 BODAR EL MOTOR HASTA LA APERTURA TOTAL DEL TERMOSTATO  
 DEJAR ENRIAR EL MOTOR CUATRO HORAS (CAPOT ABIERTO)  
 ABRIR EL TAPON DEL VASO DE EXPANSION DEL CIRCUITO DEL AGUA DE REFRIGERACION

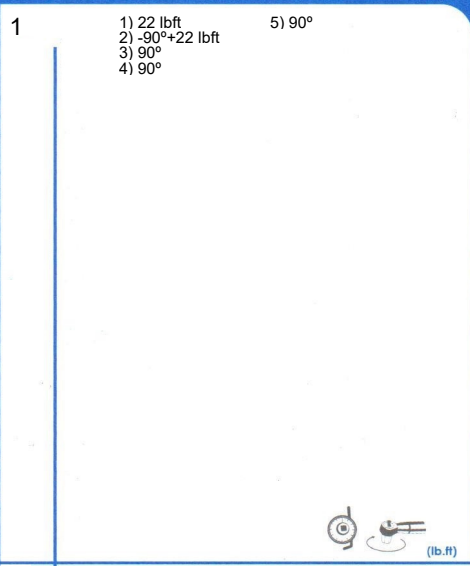
1 NO (lb.ft) **RETIGHTENING**
