10127100

BMW

1 M52(206S4);M54(226S1)

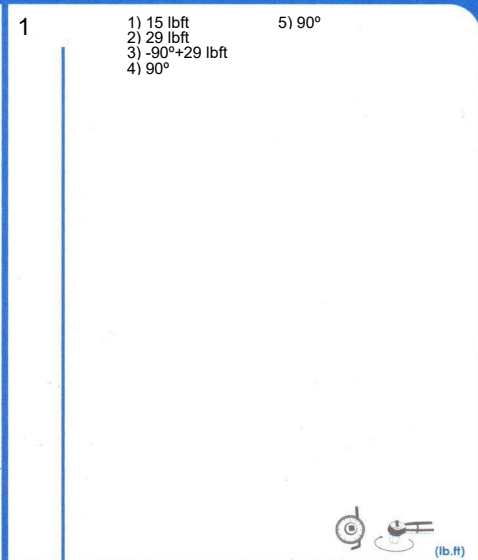
1 NO (lb.ft) RETIGHTENING

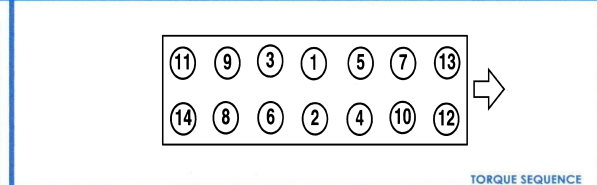
-90° +
-180°
<>

LOOSEN 90° AND TIGHTEN BOLT BY BOLT RESPECTING THE SPECIFIED TORQUE AND ORDER
AFLOJAR 90° Y APRIAR TORNILLO A TORNILLO CON EL PAR Y ORDEN ESPECIFICADOS
LOOSEN ALL THE BOLTS
AFLOJAR TODOS LOS TORNILLOS
RUN THE ENGINE UNTIL TOTAL OPENING OF THE THERMOSTAT
LET THE ENGINE COOL DOWN FOR 4 HOURS (WITH OPEN BONNET)
OPEN THE CAP OF THE EXPANSION TANK OF THE WATER COOLING CIRCUIT
RODAR EL MOTOR HASTA LA APERTURA TOTAL DEL TERMOSTATO
DEJAR ENfriAR EL MOTOR CUATRO HORAS (CAPOT ABIERTO)
ABRIR EL TAPÓN DEL VASO DE EXPANSIÓN DEL CIRCUITO DEL AGUA DE REFRIGERACIÓN
