# 10130100

# RVI

1 DCI16W220;DCI6A270;MIDR06.02.26H;MIDR06.02.26Q;MIDR06.02.26U;MIDR06.02.26V;MIDR06.02.26W;MIDR06.02.26X;MIDS06.02.12D3;MIDS06.02.26D

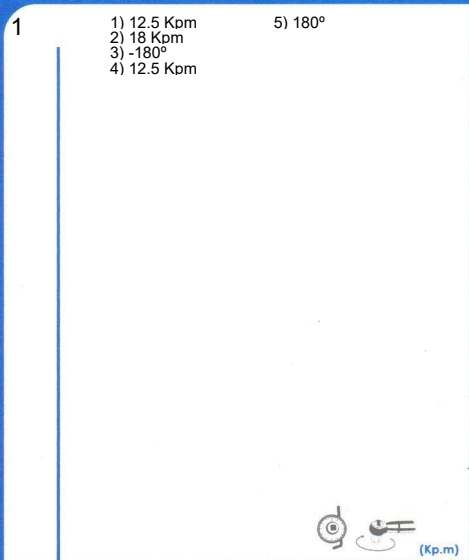
1 NO RETIGHTENING

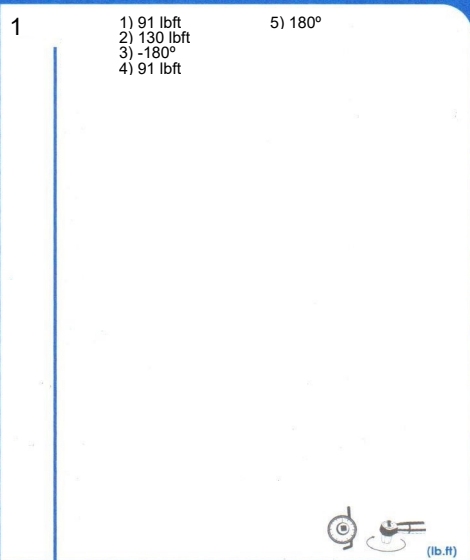
1 NO RETIGHTENING
