# 10137100

# FIAT, LANCIA

c.c. 1998,2445,2446 (cm3) 82;83 (mm)

1 185A8.000;192A2.000;841D.000;841E.000

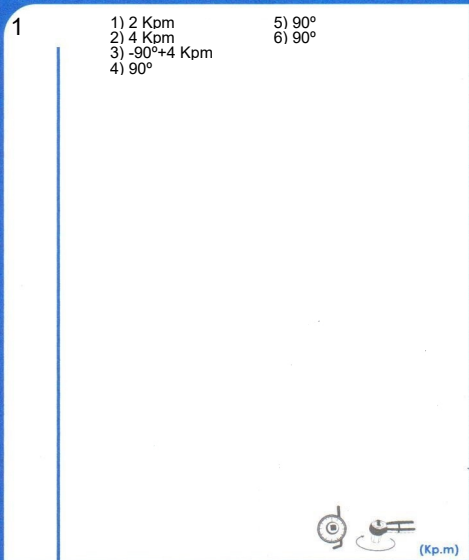
1 NO (Kp.m) **RETIGHTENING**

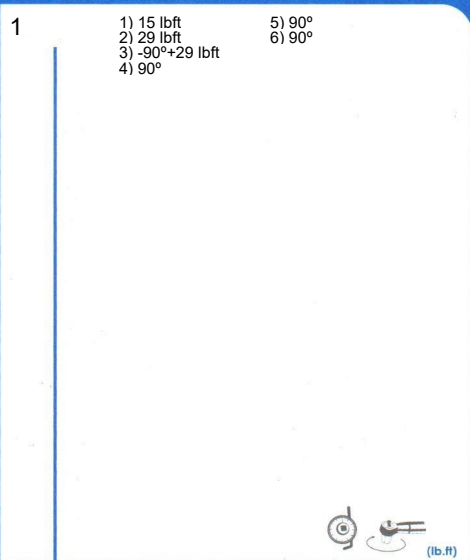
1 NO (lb.ft) **RETIGHTENING**
