# 10140000

# AUDI, VOLKSWAGEN

c.c. 3697,4172 (mm) 84.5 (mm)

1 AKC;AQF;AQG;AQH;AQJ;ARS;ARU;BFL

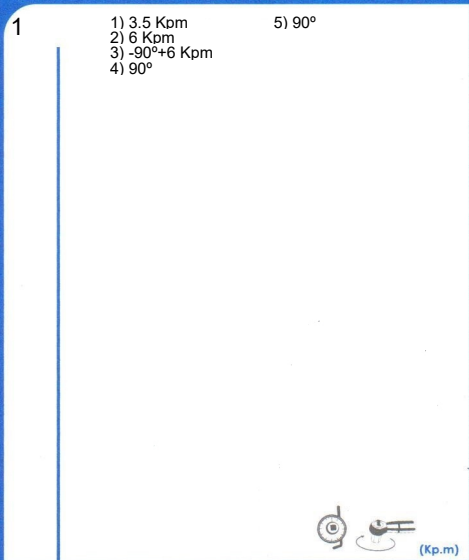
1 NO RETIGHTENING

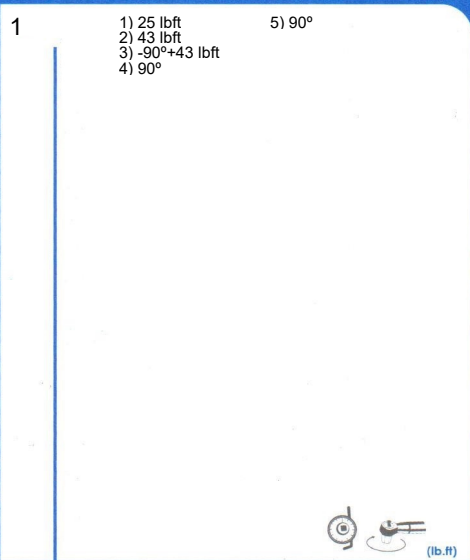
1 NO RETIGHTENING
