10143400

R010624

MAZDA

c.c. 1498 (cm3) 78 (mm)

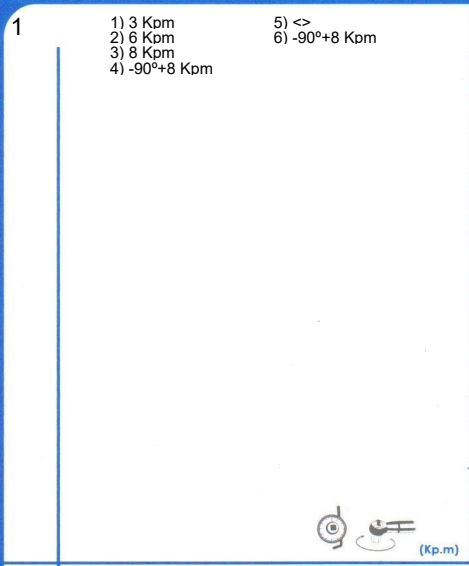
1 1000 Km -90°+8 Kpm RETIGHTENING

LOOSEN 90° AND TIGHTEN BOLT BY BOLT RESPECTING THE SPECIFIED TORQUE AND ORDER
 AFLOJAR 90° Y APRETAR TORNILLO A TORNILLO CON EL PAR Y ORDEN ESPECIFICADOS
 LOOSEN ALL THE BOLTS
 AFLOJAR TODOS LOS TORNILLOS
 RUN THE ENGINE UNTIL TOTAL OPENING OF THE THERMOSTAT
 LET THE ENGINE COOL DOWN FOR 4 HOURS (WITH OPEN BONNET)
 OPEN THE CAP OF THE EXPANSION TANK OF THE WATER COOLING CIRCUIT
 ROTAR EL MOTOR HASTA LA APERTURA TOTAL DEL TERMOESTATO
 DEJAR ENFRÍAR EL MOTOR CUATRO HORAS (CAPOT ABIERTO)
 ABRIR EL TAPÓN DEL VASO DE EXPANSIÓN DEL CIRCUITO DEL AGUA DE REFRIGERACIÓN

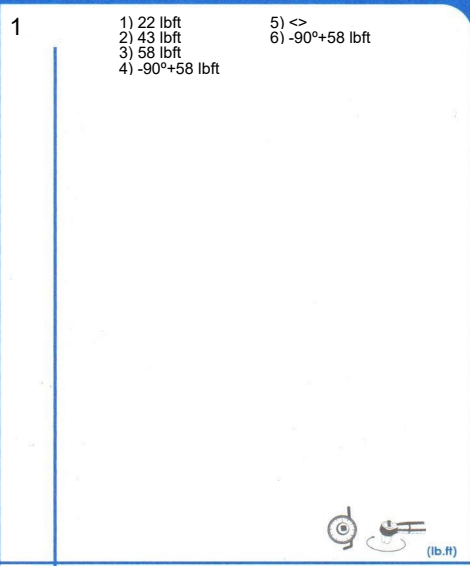
1 1000 Km -90°+58 lbf RETIGHTENING
