# 10145700

# NISSAN

1 YD22DDTI;YD22ETI

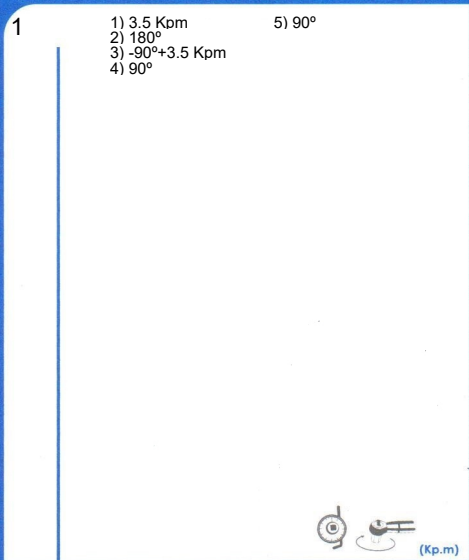
1 81031400 M11X1.25X110(18)

1 NO RETIGHTENING

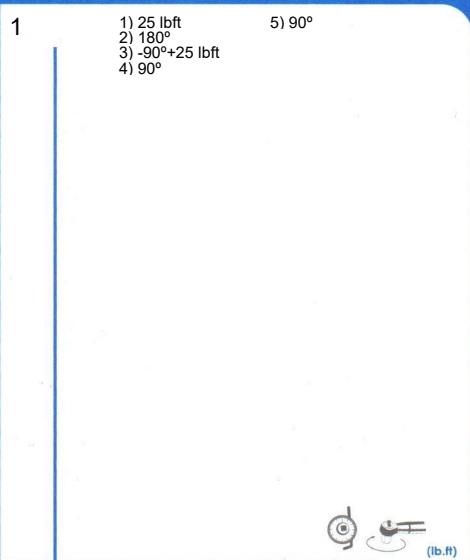
1 NO RETIGHTENING
