10176600

BMW

c.c. 2993 (cm3) 84 (mm)

1 M57(306D3);M57(306D5)

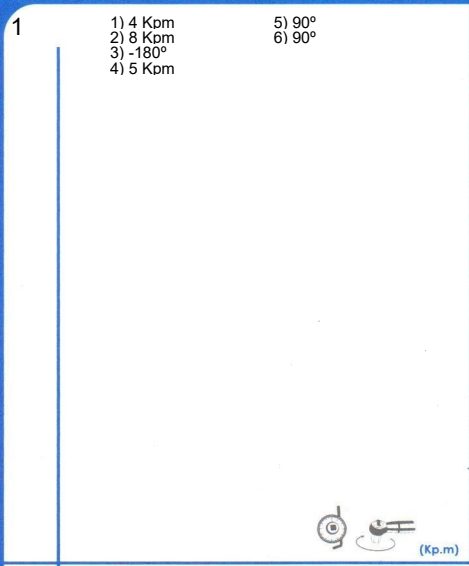
1 **81039900** M12X1.50X217(14)

1 NO RETIGHTENING

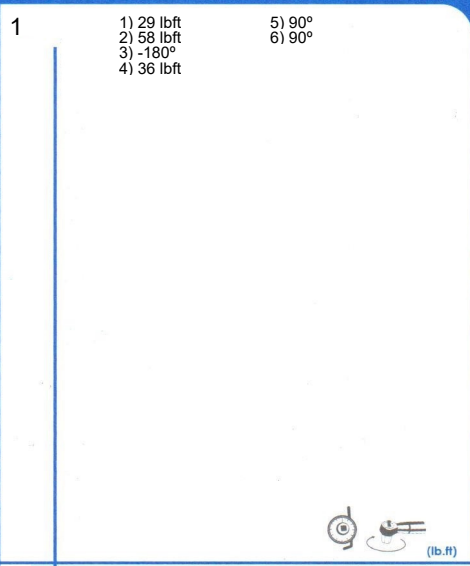
1 NO RETIGHTENING

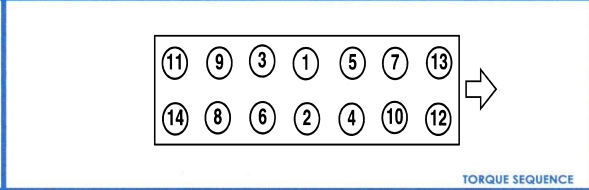
-90° +
-180°
<< >>

LOOSEN 90° AND TIGHTEN BOLT BY BOLT RESPECTING THE SPECIFIED TORQUE AND ORDER
AJUSTAR 90° Y APRIAR TORNILLO A TORNILLO CON EL PAR Y ORDEN ESPECIFICADOS
SOLICEN: ALL THE BOLTS
AJUSTAR TODOS LOS TORNILLOS

RUN THE ENGINE UNTIL TOTAL OPENING OF THE THERMOSTAT
(LET THE ENGINE COOL DOWN FOR 4 HOURS WITH OPEN BLOWER)
OPEN THE CAP OF THE EXPANSION TANK OF THE WATER COOLING CIRCUIT
RODAR EL MOTOR HASTA LA APERTURA TOTAL DEL TERMOSTATO
DEJAR ENRIAR EL MOTOR CUATRO HORAS (CON APERTURAS)
ABRIR EL TAPÓN DEL VASO DE EXPANSIÓN DEL CIRCUITO DEL AGUA DE REFRIGERACIÓN
