# 10178800

# RENAULT

c.c. 1998 (mm) 82.7 (mm)

1 F4R-774;F4R-784

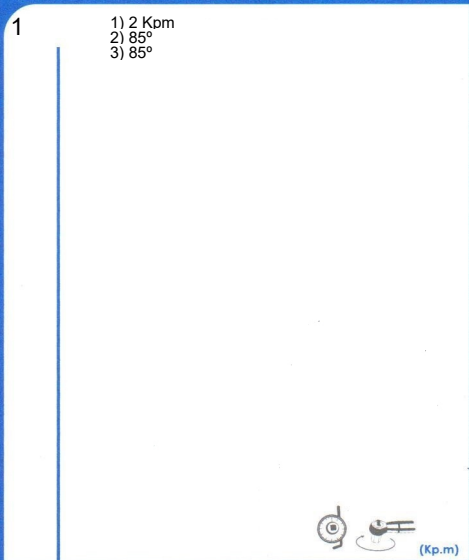
1 NO RETIGHTENING

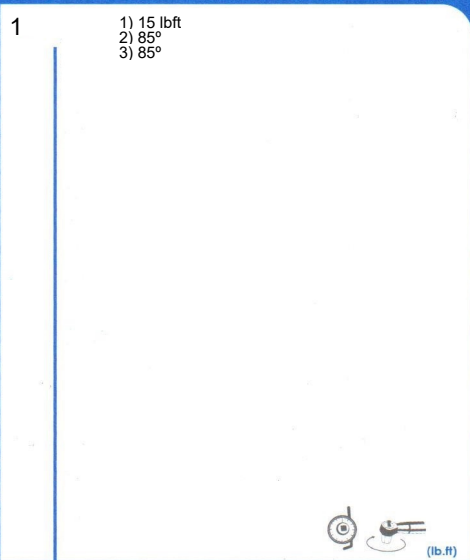
1 NO RETIGHTENING
